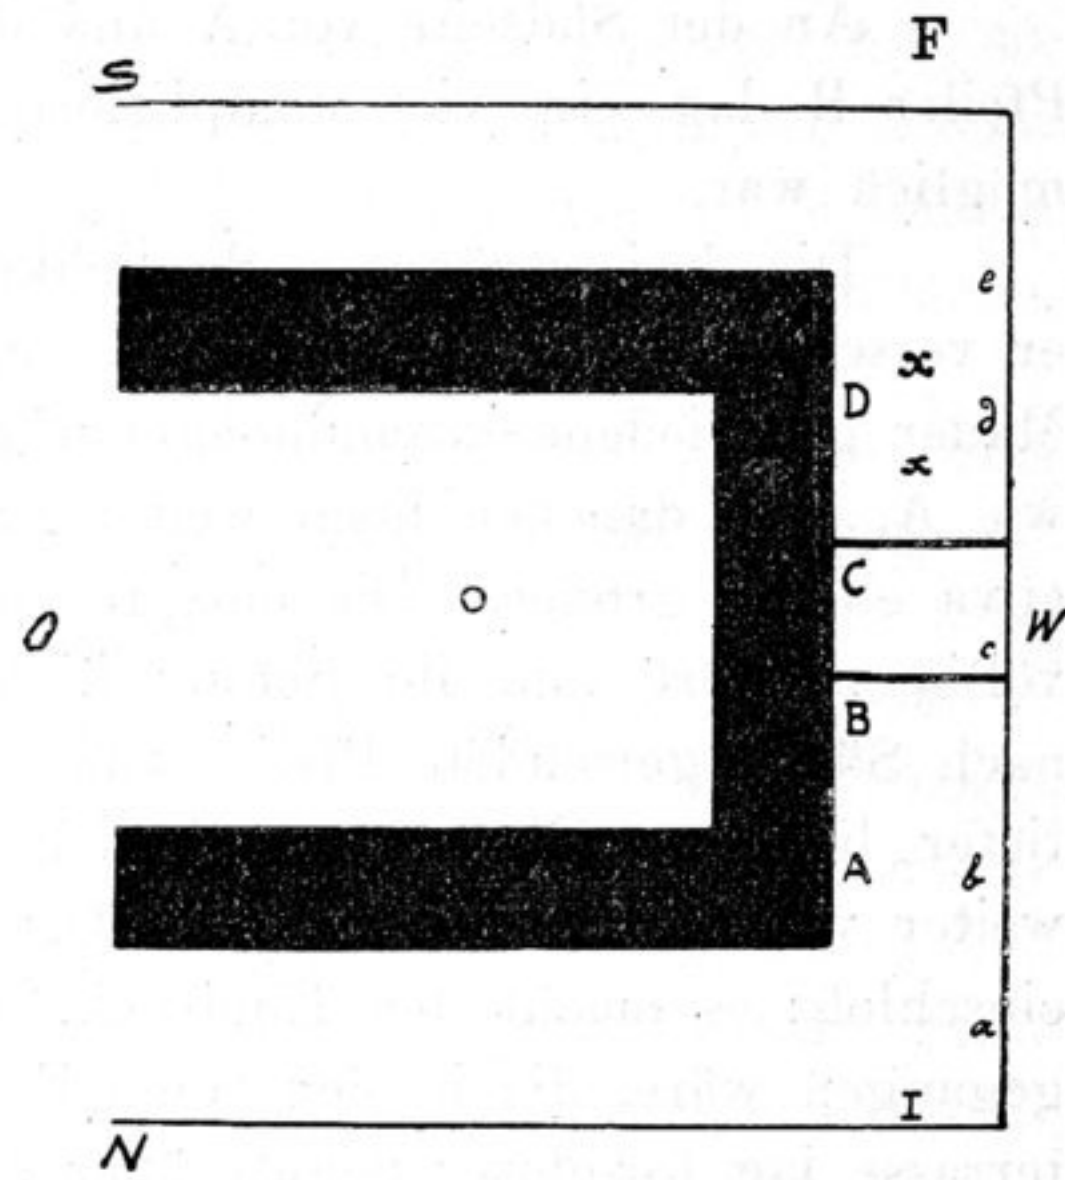
Fig. 58. Planskizze des Zimmers mit dem Freskoboden inmitten des Aufbaues von Ruine x.
