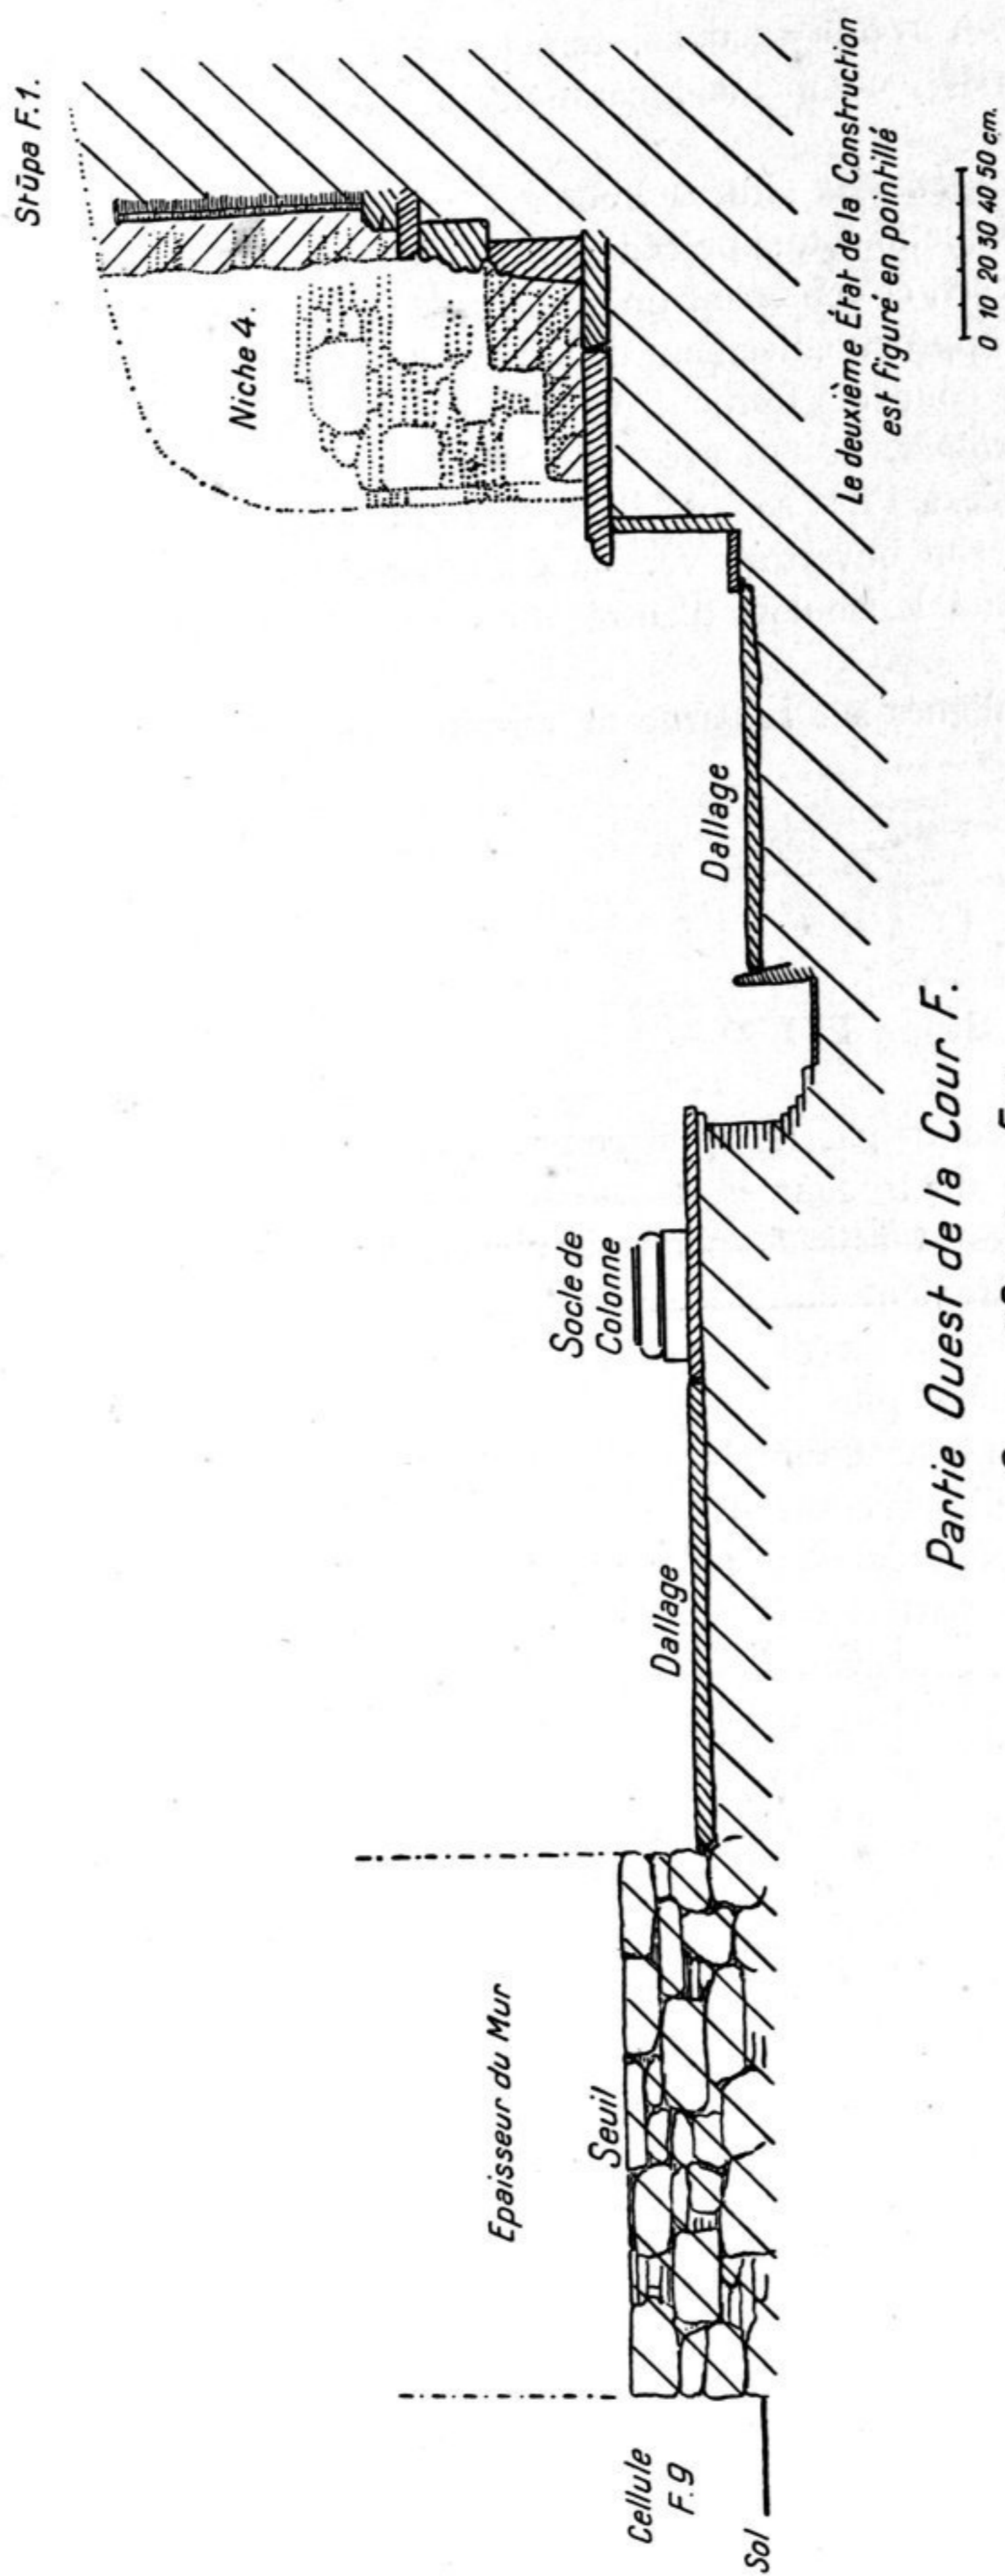
FIG. 1

Partie Ouest de la Cour F.

Coupe d'Ouest en Est
