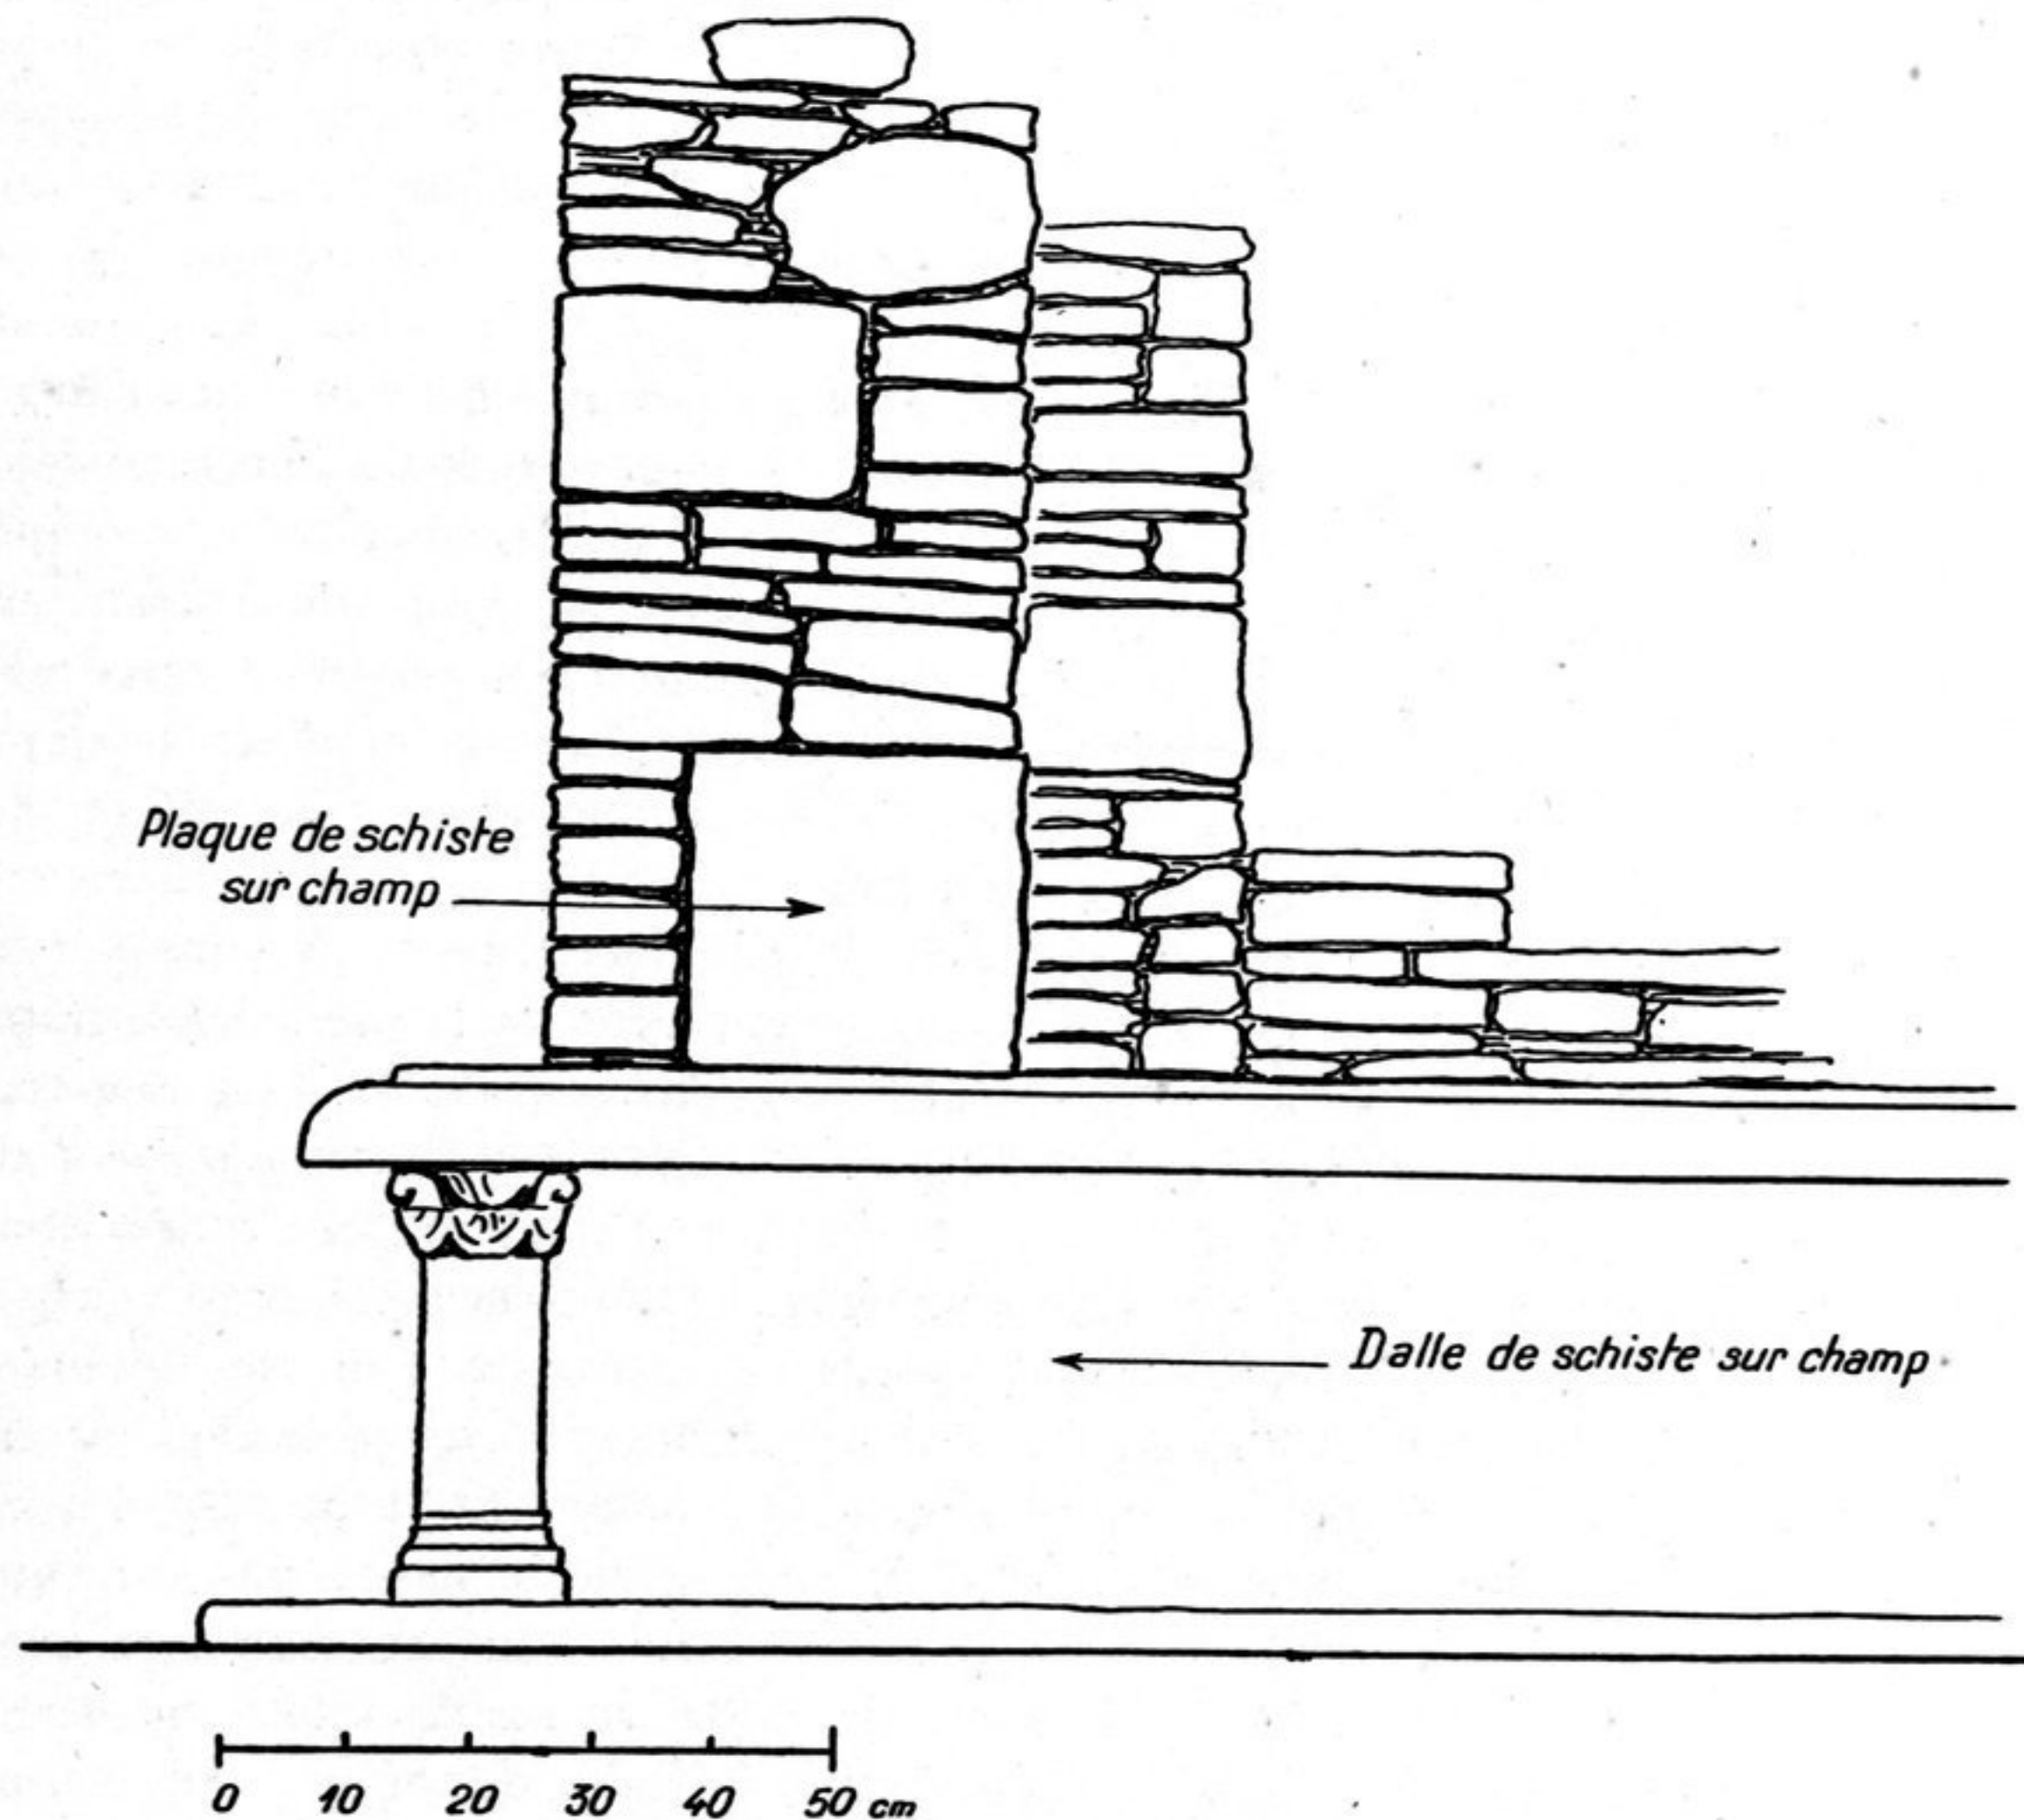
FIG. 2

Stūpa F.1.

Niche 3

Pilier Ouest
