STÛPA TK, I
(Fasc. II, pl. 3, b).

STÛPA TK, 1 a
(II, pl. 4, b).

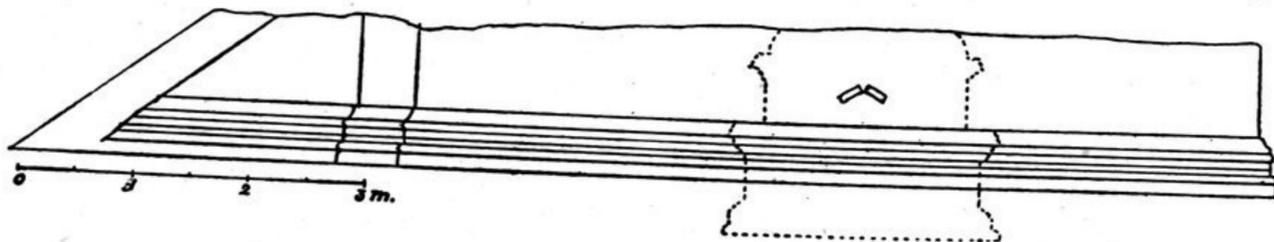
FIG. 42. — Disposition du st. TK, 1a, dans TK, 1.

Bien que le mauvais état du *stûpa* précédent ait paru écarter l'idée d'un sondage, une tranchée oblique y fut ouverte afin d'examiner la maçonnerie.

A un moment donné, cessa l'agglomérat de moëllons et une maçonnerie de briques crues apparut brusquement, séparé de l'autre pas une mince pellicule de chaux. Elle fut entièrement fouillée, et, en reconstituant la forme de cet amas de briques crues, il fut évident que l'on se trouvait en présence d'un *stûpa* enfermé dans le précédent.

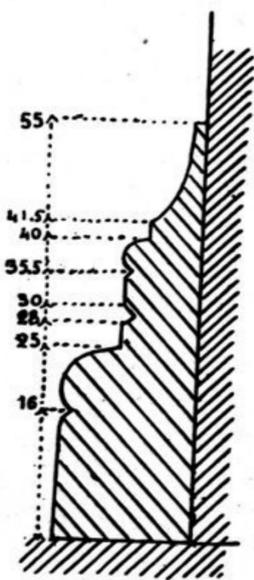
FIG. 43. — Profil de la base du st. TK, 1.

Côté 7 m. 70. Direction N. 6°30'W. Stûpa édifié sur une épaisse aire de maçonnerie compacte,

étalée directement sur le sol rocheux, jusqu'à 0 m. 90 de hauteur. L'édifice n'étant guère conservé que sur un mètre de haut, le tertre d'éboulis qui en marquait la place était à peine saillant, en contre-bas de l'enceinte centrale. Ses parois étaient encore recouvertes d'une couche épaisse de stuc. Elles ne portaient aucun pilastre, l'ornementation de ces surfaces planes étant réduite à des sujets peints dont on retrouve les traces sans pouvoir les reconstituer. Au milieu de la façade orientale et à hauteur de genou, se trouvait une grosse saillie en accent circonflexe.

L'escalier était placé au Sud, face au grand *stûpa* TK, 68. L'appareil extérieur est une superposition de lamelles de schiste bien taillées et alignées, saillant au niveau des moulures. Les marches de l'escalier étaient faites sur toute leur longueur de dalles imbriquées, obliquement disposées d'avant en arrière afin d'offrir plus de résistance à la pression.
