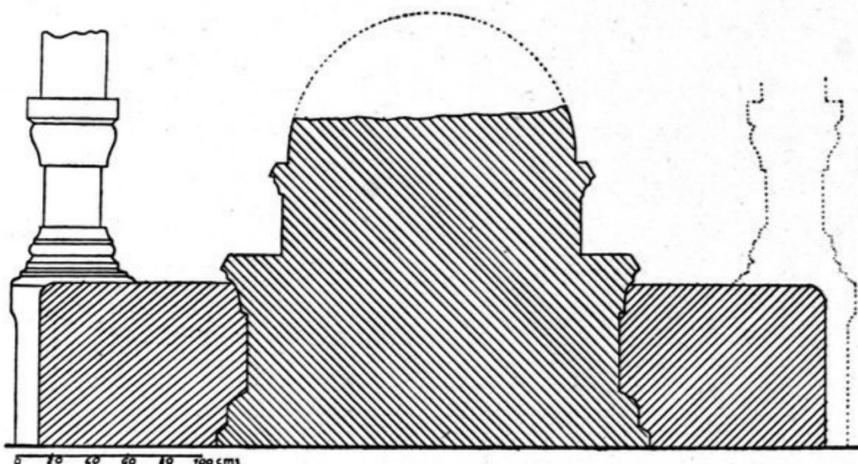
Le *stūpa* interne était trapu, composé d'un seul soubassement carré mais élevé, surmonté d'un corps cylindrique et d'un dôme surbaissés, ce dernier dépourvu de l'amorce en tambour que nous

FIG. 44. — Coupe du *stūpa* TK, 1.

Les ornements étaient réduits à des moulures très simples.

L'édicule était édifié sur le roc même, donc à 0 m. 90 au-dessous de l'aire sur laquelle furent construits, ensuite, les autres *stūpa*.

La brique sèche était de la forme dite *carreau*, de 0 m. 35 en carré sur 0 m. 07. Un massif en plate-forme, haut de 0 m. 86, construit de la même façon, entourait le *stūpa* ; il recouvrait presque entièrement le corps carré, ne laissant émerger que la partie supérieure de l'entablement. Ce massif débordait le *stūpa* d'un mètre en tous sens. A chaque coin s'élevait une petite colonne ronde, de 1 m. de haut, support possible d'une toiture en coupole.

Le repère déjà signalé représenté sur la face Est du grand *stūpa* par deux grosses saillies en accent circonflexe était au niveau du corps cylindrique et ne semble avoir eu d'autre but que d'indiquer la place de l'édifice, car, de haut en bas, ce *stūpa* s'est montré dépourvu de reliques, qui fait supposer qu'il était lui-même considéré comme la relique à protéger.

A différents endroits, la maçonnerie grossière du *stūpa* extérieur pénétrait dans de larges brèches ouvertes aux flancs de l'autre. L'une de ces brèches éventrait le flanc Nord-Est du *stūpa*, une autre entamait le côté Nord de sa plate-forme ; en outre, les coins Nord-Est et Sud-Est étaient démolis. Il y a lieu de supposer que l'édifice primitif avait été en partie endommagé par un accident, vraisemblablement dû à la foudre et, très vénéré, on en avait enchâssé les débris dans un neuf, dont heureusement la maçonnerie était différente, ce qui a permis, en les distinguant l'un de l'autre, de relever les formes du premier et de constater les dommages qu'il avait subis (v. fig. 41).
