STÛPA TK, 2.

STÛPA TK, 3.

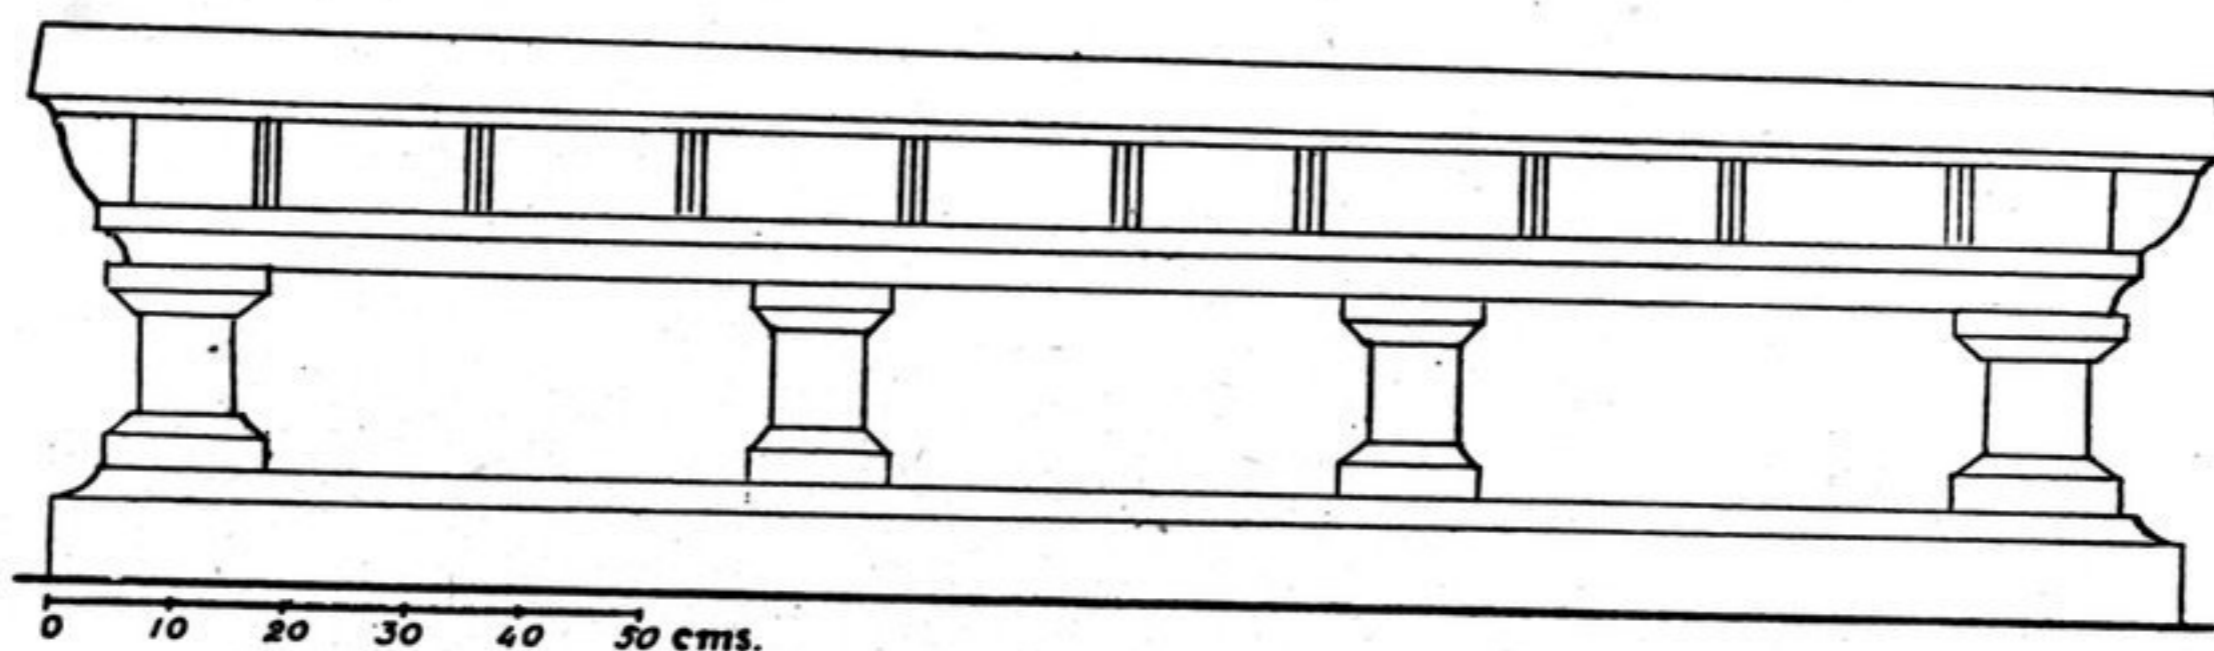
FIG. 45. — Façade W. du st. TK, 2.

Côté : 1 m. 80. Petit *stûpa* très dégradé dont il ne reste que le soubassement haut de 0 m. 45. Les pilastres sont au nombre de quatre, l'entablement, à consoles, n'a ni frise ni architrave. Construction extérieure en pierre de taille, avec remplissage de grosse maçonnerie.

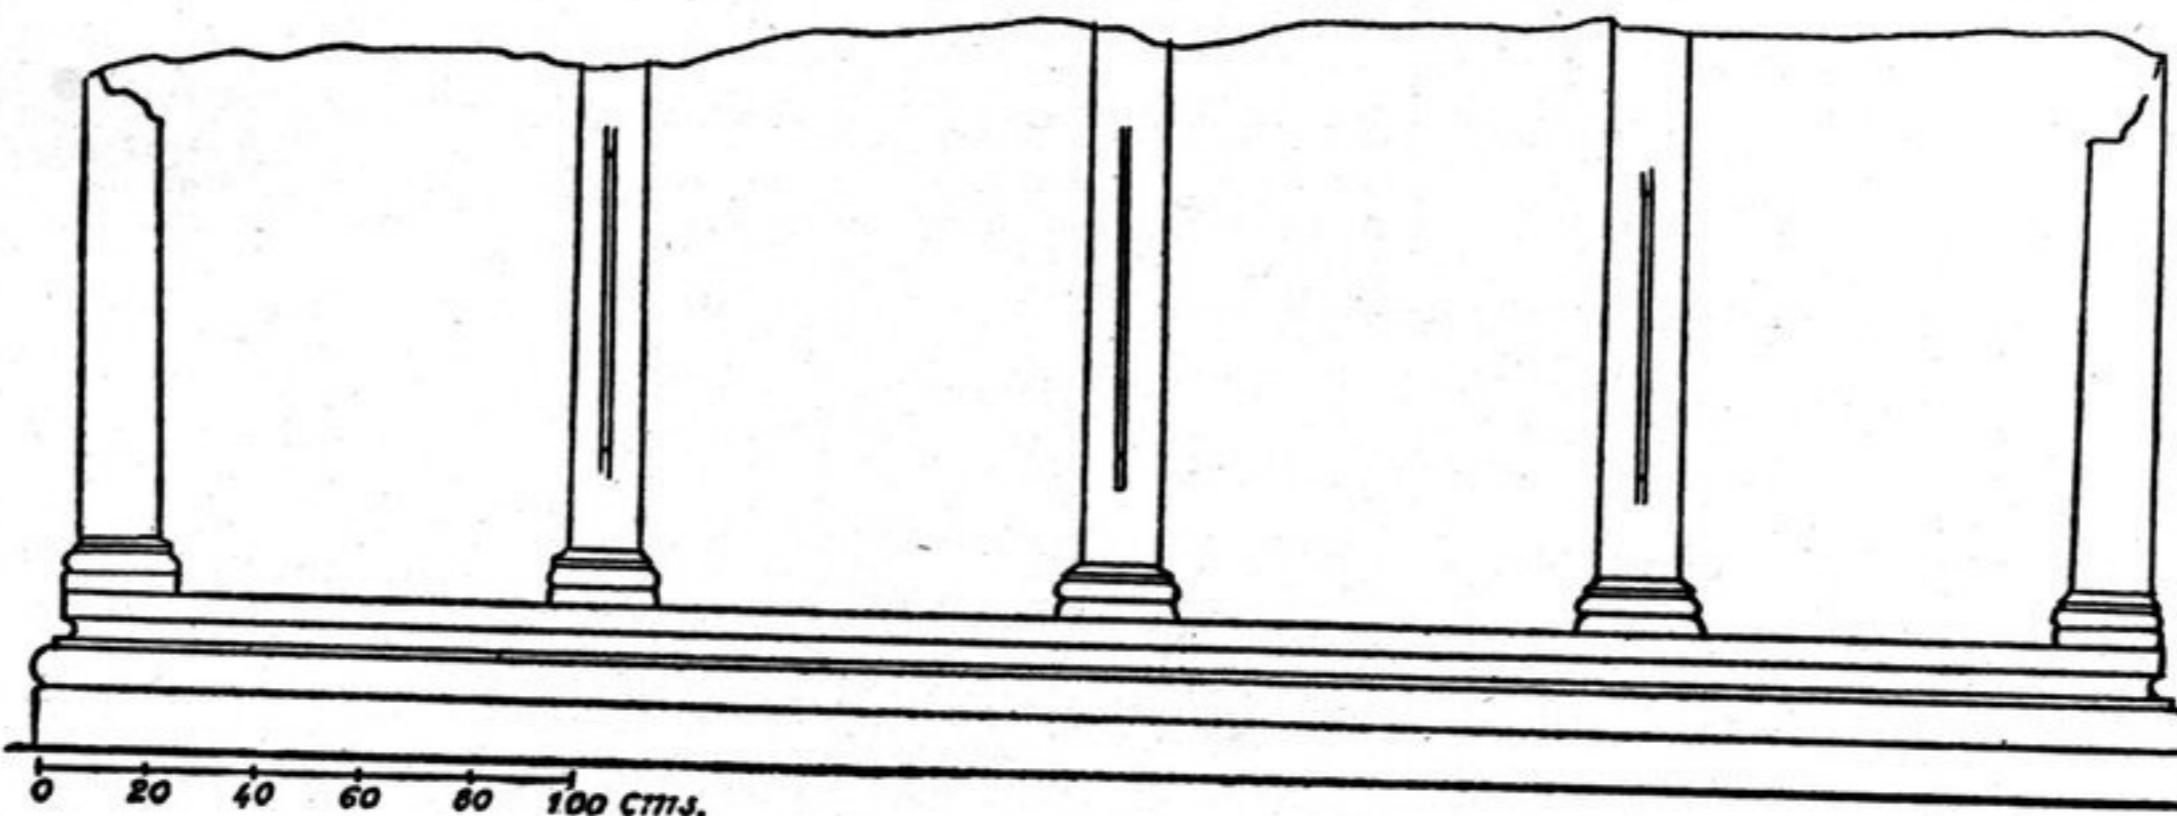
FIG. 46.
Façade du st. TK, 3.

Côté : 4 m. *Stûpa* conservé sur un mètre de haut, c'est-à-dire démoli jusqu'à la moitié de son soubassement. Il est construit comme TK, 1 en dalles de schiste.

Base classique. Les pilastres sont au nombre de cinq, très élancés, portant, chacun, le symbole en H étroit et très allongé.

Entre les pilastres étaient peints des sujets maintenant effacés.
