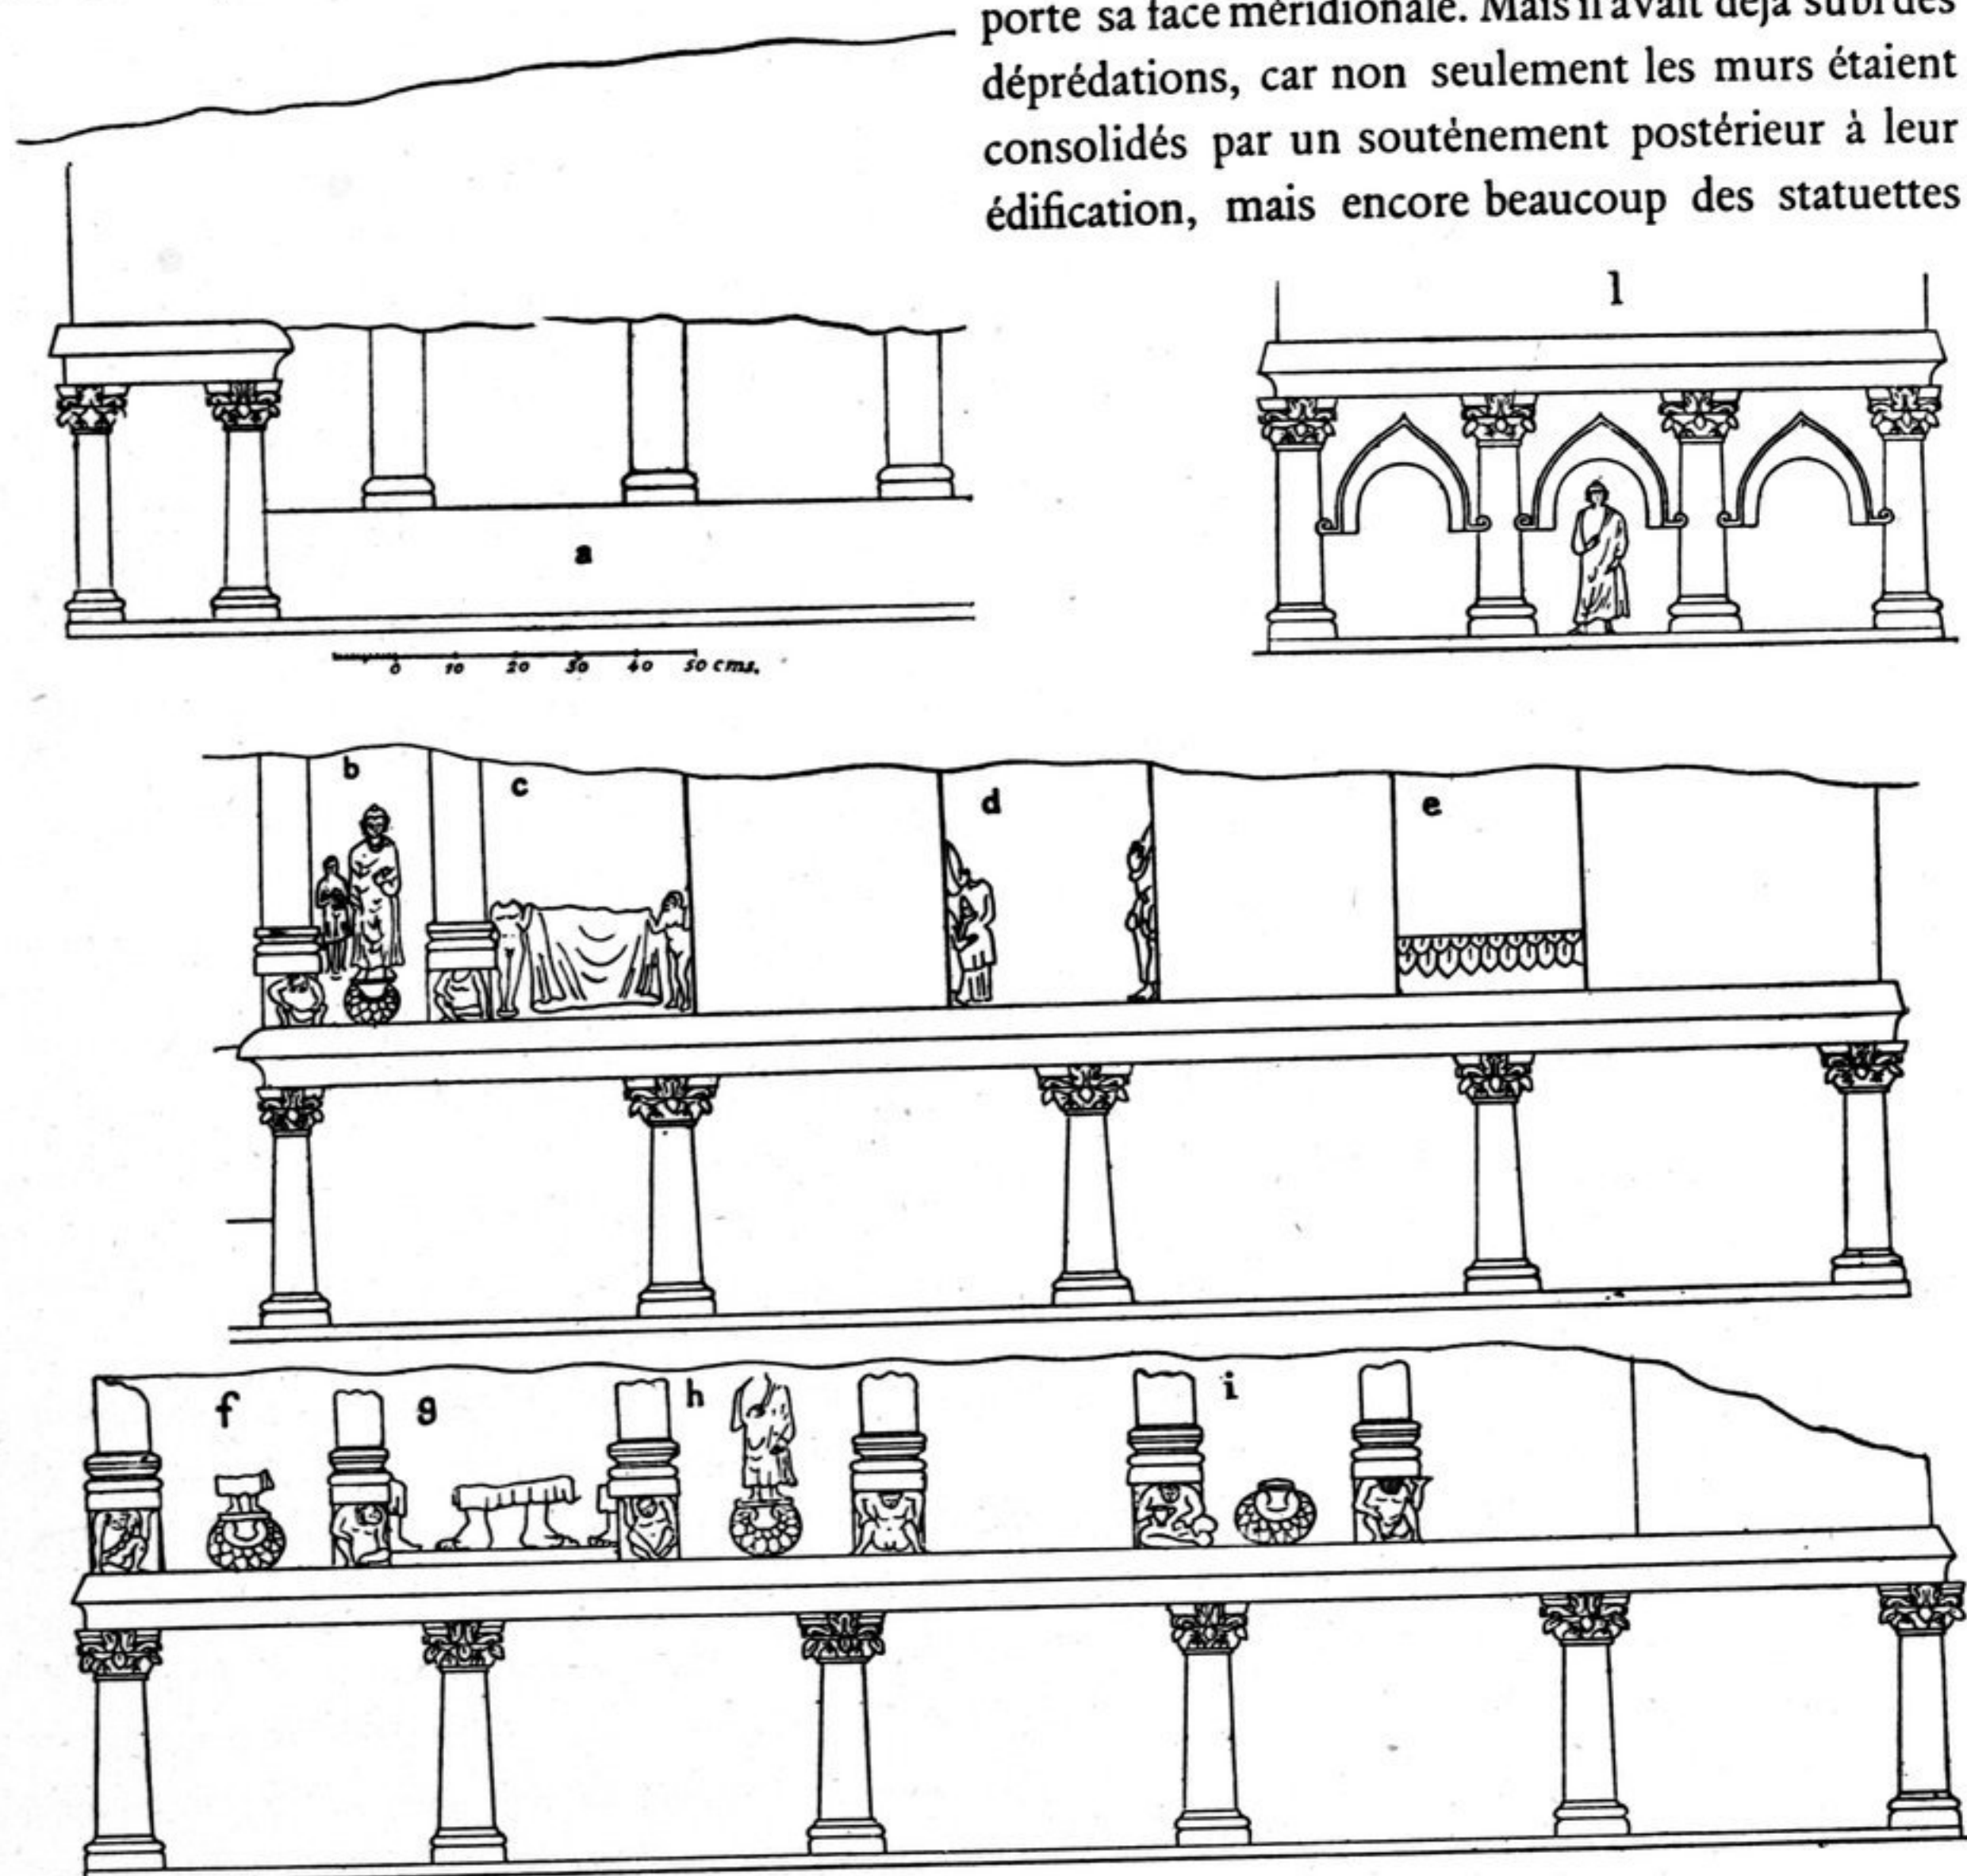
FIG. 141. — Développement des façades NE. et SE. de B, 55. Dans le coin gauche, façade latérale du vestibule.

Le mur de soutènement est en terre battue et recouvre les ornements de la façade Ouest contre laquelle il s'appuie. Ses deux parois sont peintes et une saillie moulurée, en terre peinte, simulant une plateforme de *stūpa*, se raccorde avec celle qui court le long de l'édifice. Alors que l'enceinte extérieure était en maçonnerie crépie à la chaux, l'enceinte médiane est en terre battue recouverte de stuc. Il est visible, par ses lignes, qu'elle veut représenter un *vihāra*.

Chaque mur est divisé extérieurement en deux parties superposées, par une saillie simulant un entablement de *stūpa*. Cette saillie court tout le long de l'édifice. Elle est encadrée par les pilastres
