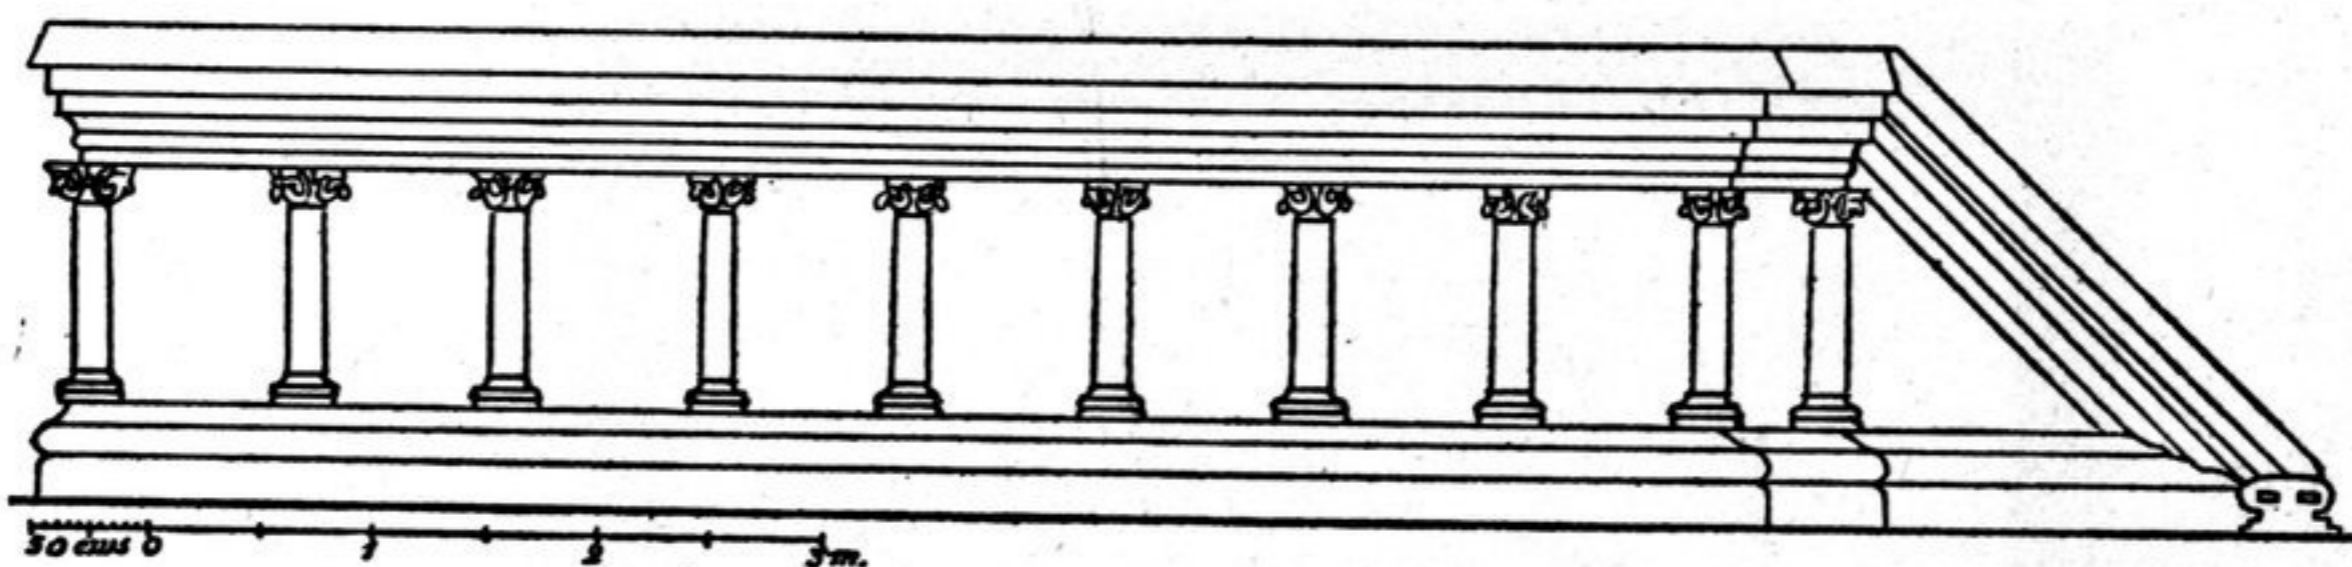
FIG. 152. — Façade du st. B, 73.

L'entablement est très dégradé. Tout fait supposer qu'il était dépourvu de consoles.

L'escalier était dirigé à l'Est. Le pied était renforcé à chaque angle par les pierres de taille déjà rencontrées.

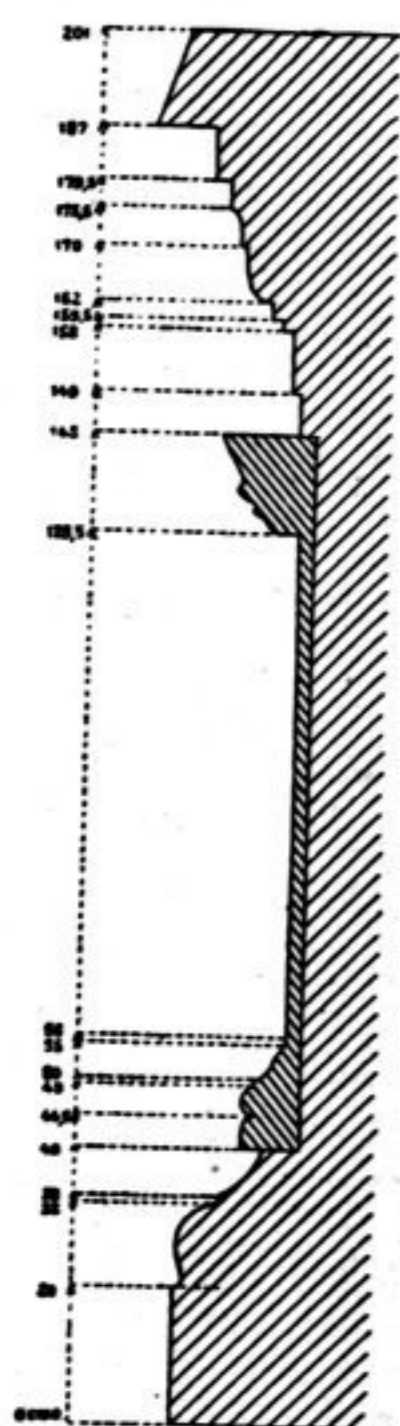
FIG. 153. — Profil du st. B, 73.
