STŪPA A, 2.

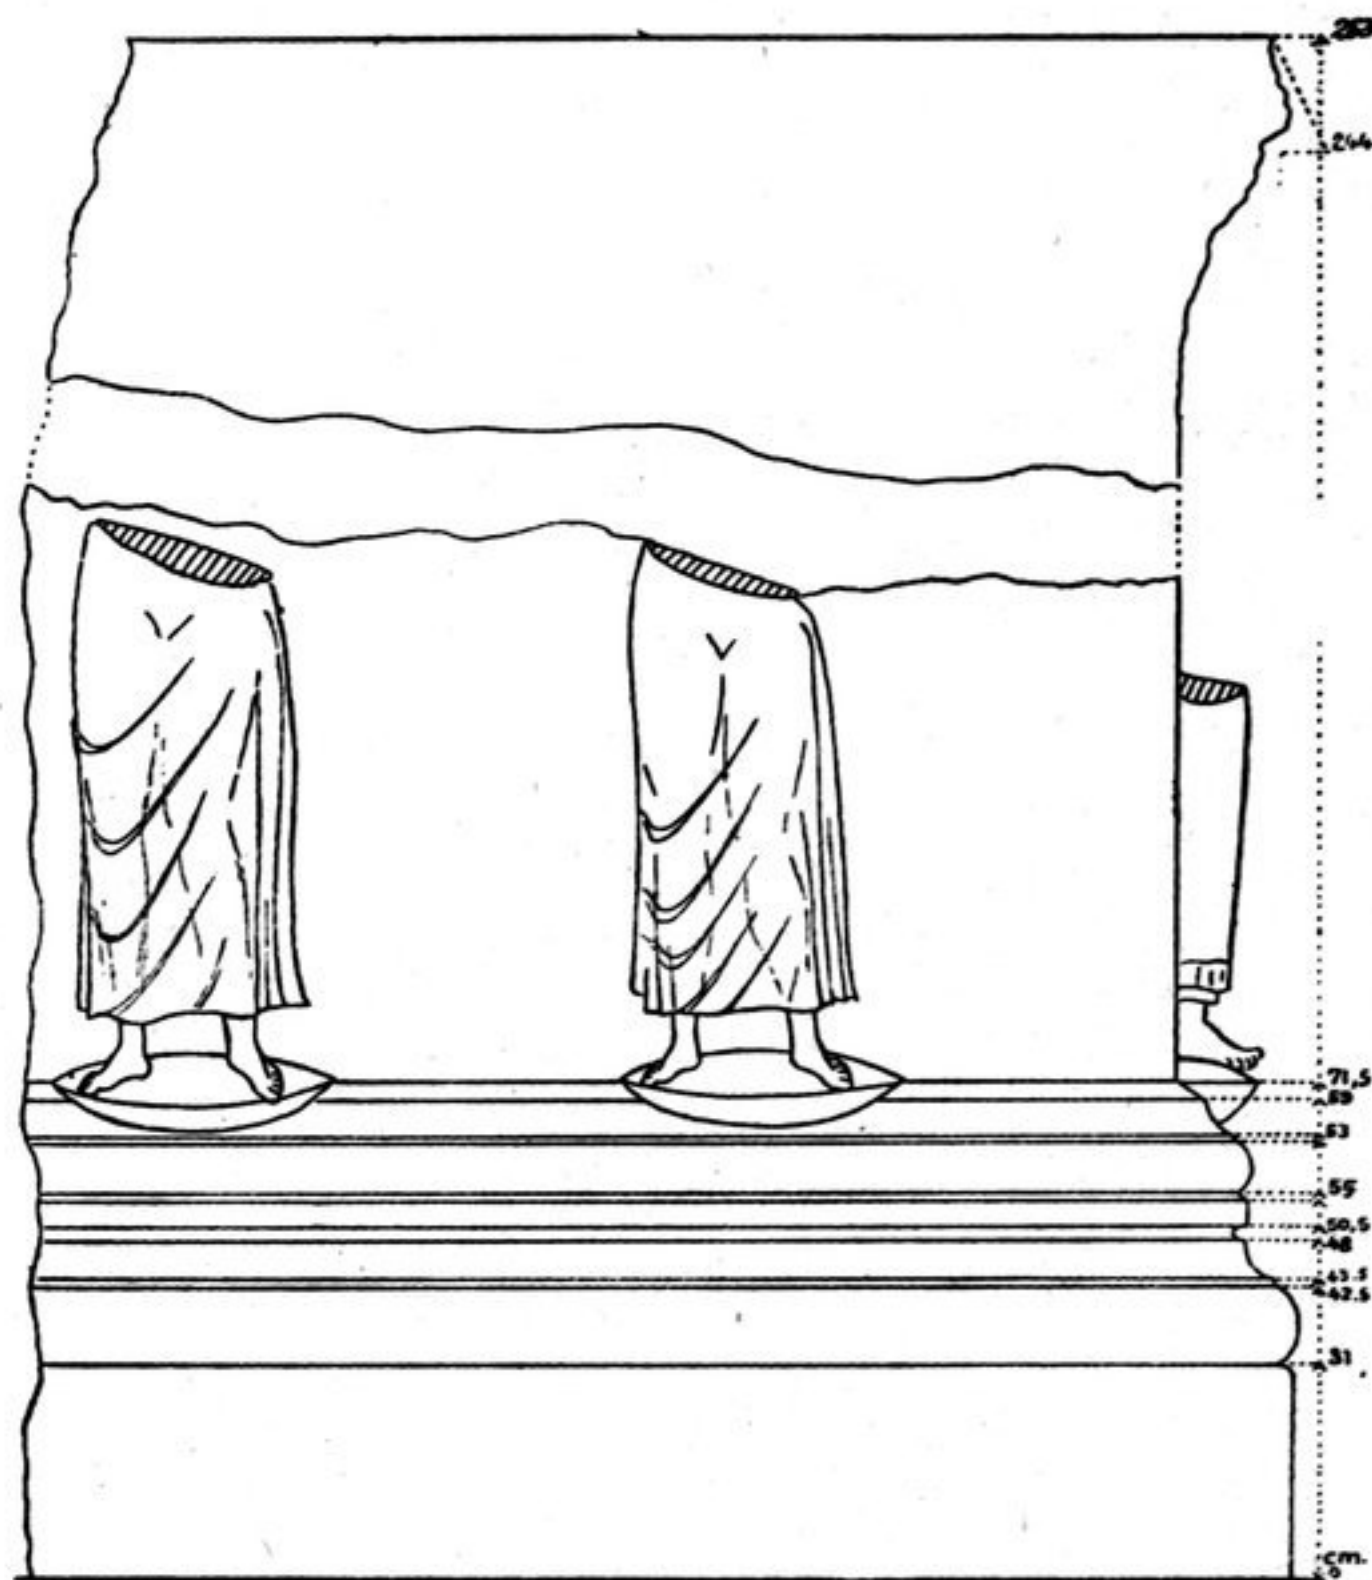
FIG. 181. — Coin SE. du st. A, 1.

L'extrémité de l'escalier était consolidée, à chaque coin, par une pierre de taille, comme il a déjà été dit.

L'extérieur de l'édifice était de pierre de taille ayant 0 m. 22 × 0 m. 27.

A divers endroits, les statues ont été écrasées par les éboulis et leur stuc superficiel s'étant détaché, on constate nettement, ici encore, qu'elles étaient exécutées en habillant de plis, par une mince couche de stuc, un personnage préalablement exécuté nu et dont les formes anatomiques, comme les proportions, étaient soigneusement respectées.
