DEH GHOUNDI

(Abréviation : D et D.)
Voir plan hors texte.

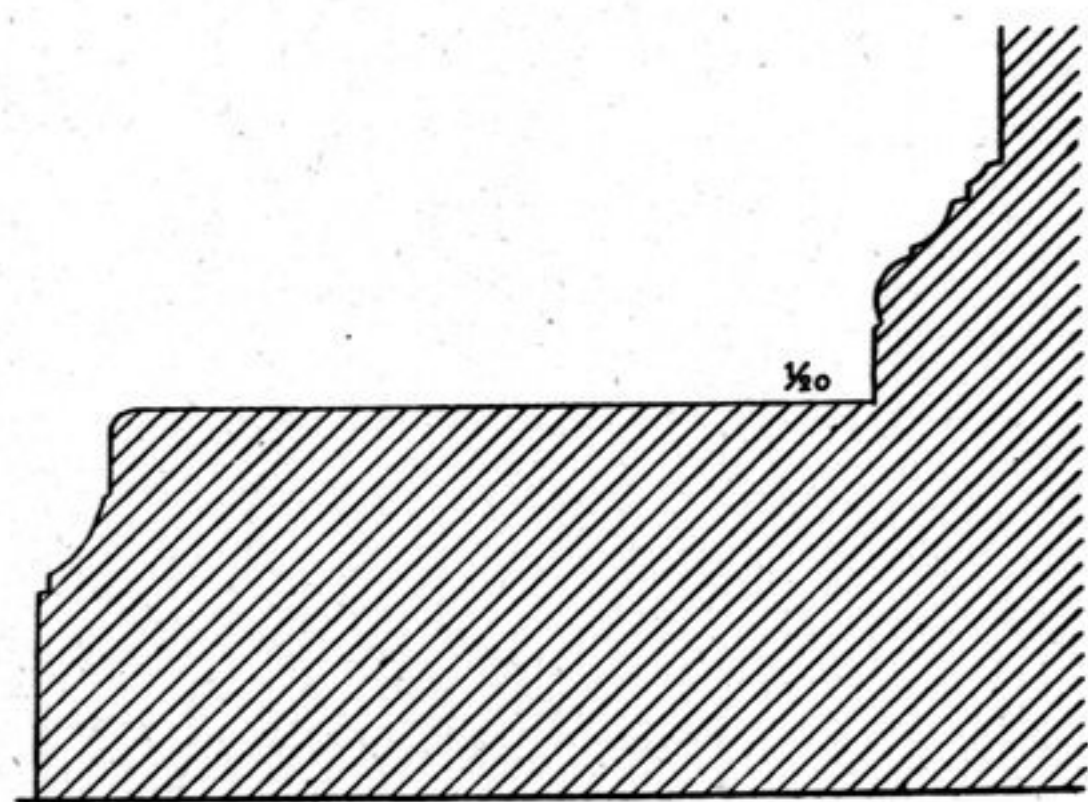
FIG. 189. — Profil du *stūpa* D, 1 et de sa plate-forme.

STŪPA D, 1.

Côté : 9 m. 80. *Stūpa* démoli au-dessus de l'entablement. Ce qu'il en reste est très dégradé.

Les parois, revêtues de stuc, étaient nues, sans autres ornements que des peintures dont les traces
