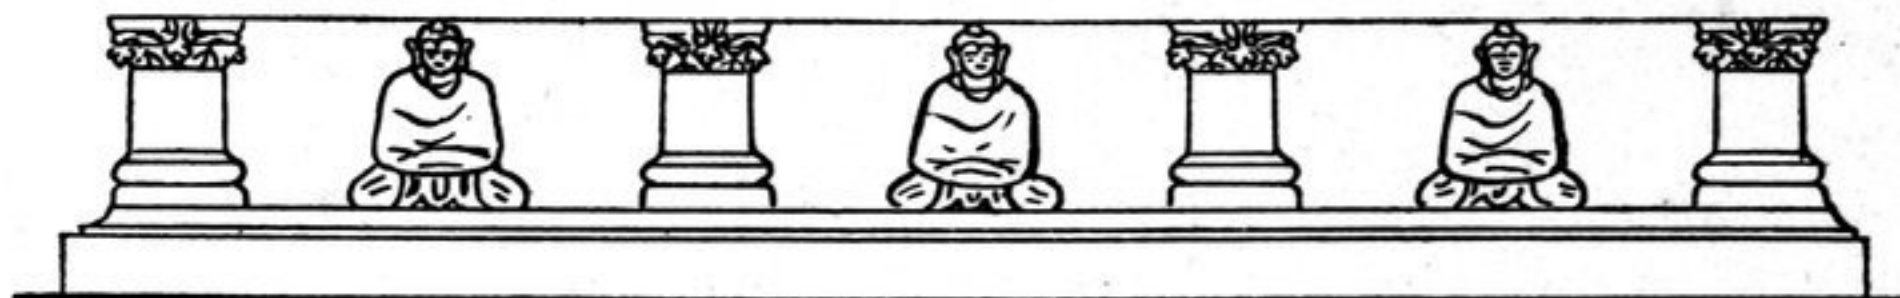
FIG. 197. — Façade du st. D, 12.

Côté : 2 m. 60. On voit encore, malgré la dégradation, les traces de quatre pilastres et de Bouddhas en méditation, mains voilées, sur le corps inférieur. Il ne reste plus rien de l'entablement. Ce *stûpa* était entouré d'un mur.

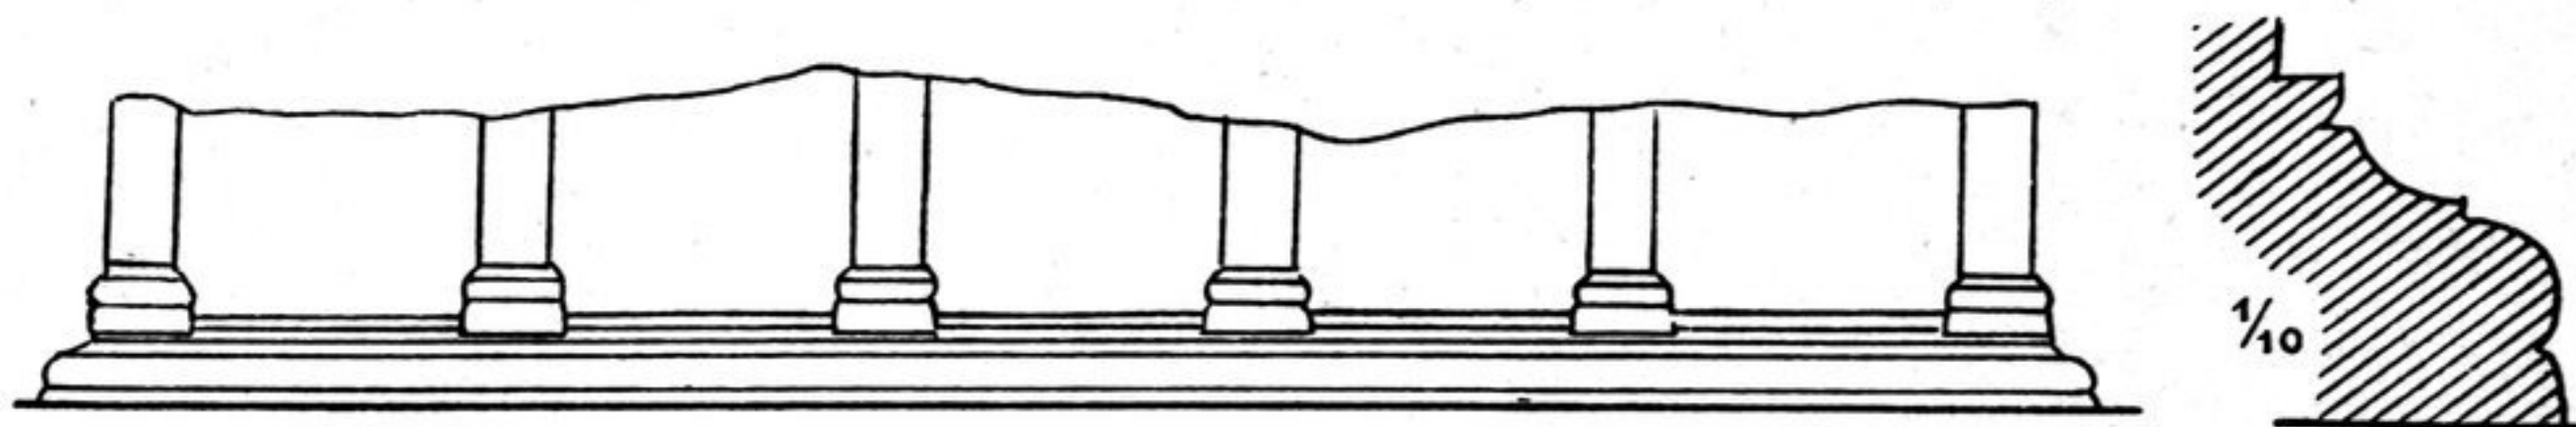
Côté : 6 m. 20. Un escalier est dirigé au Nord-Ouest. Il y avait, en cet endroit, un groupe de *stûpa*

FIG. 198. — Façade du st. D, 16, avec les détails de la base.

que les excavations des chercheurs de reliques ou de *sebakh* ont détruits. Il n'en reste, maintenant, que des décombres à surface chaotique et les murs c et c' qui entouraient cet ensemble.

D, 16 a été démoli en partie par ces excavations. Les socles des pilastres empiètent sur la base jusqu'à la naissance du congé.
