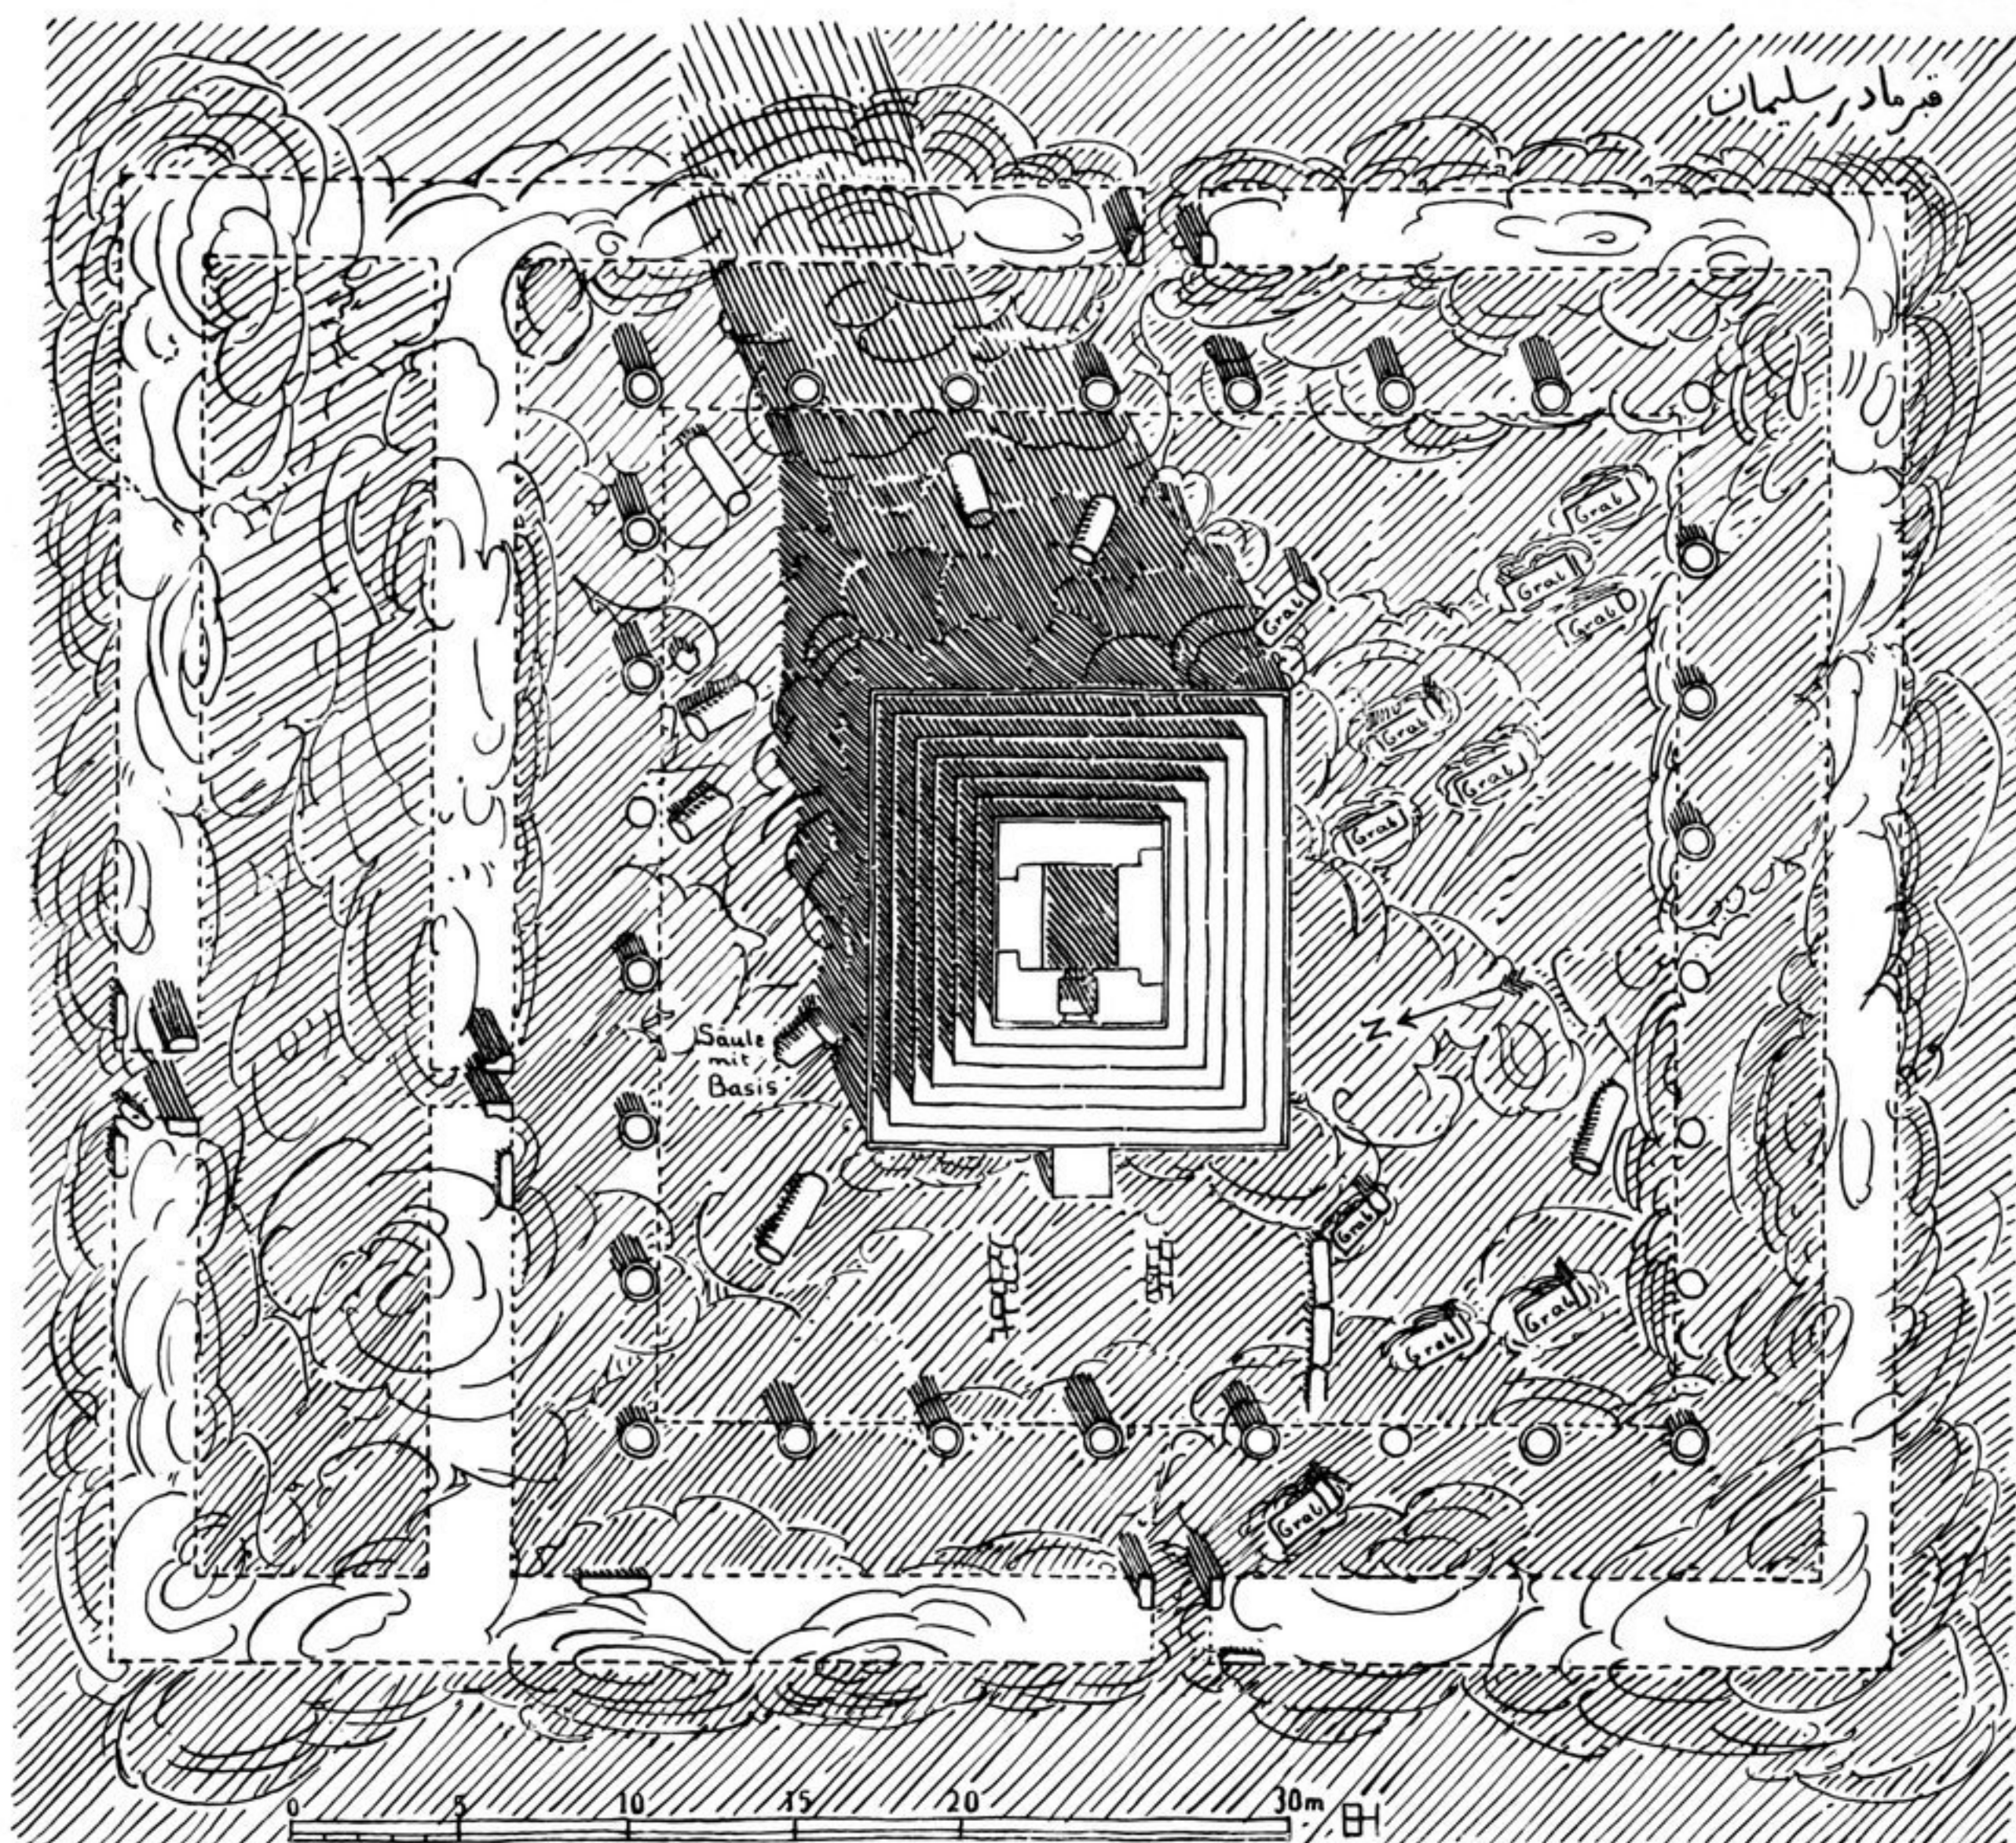
Abb. 81. Pasargadae, Kyrosgrab.

Das eigentliche Grabgebäude ist von einer antiken Anlage umschlossen, deren Grundriß auch ohne Schürfung oder Grabung deutlich und sicher zu erkennen ist, Abb. 81. Selbst die genaueren Dimensionen und Mauerstärken resultieren aus den noch anstehenden Türgewänden und Orthostaten. Man erkennt

noch einen rechteckigen Hof von ca. 260 cm starken Mauern aus ungebrannten Lehmziegeln. Die Mauern markieren sich als lehmiger Schuttwall und sind nicht mit jungen Mauerresten zu verwechseln. Die Deformation läßt die Maße der Ziegel allerdings nicht mehr feststellen. In Persepolis maßen sie  $36 \times 36 \times 12$  cm, demnach wären hier die Mauern 7 Ziegel stark gewesen. Von N ist in der ganzen Breite des Rechtecks ein ca. 40 m langer und ca.  $6\frac{1}{2}$  m breiter Raum durch eine eingezogene Lehm-mauer abgeteilt. Der Zugang, dessen Pfosten noch aufrecht stehen, lag westlicher als die Mitte. Aus dieser unaxialen Lage darf man wohl schließen, daß der Raum Querteilungen besaß. Der Außentüre gerade gegenüber führt eine Tür in den Hof, der das eigentliche Grab umschließt.
