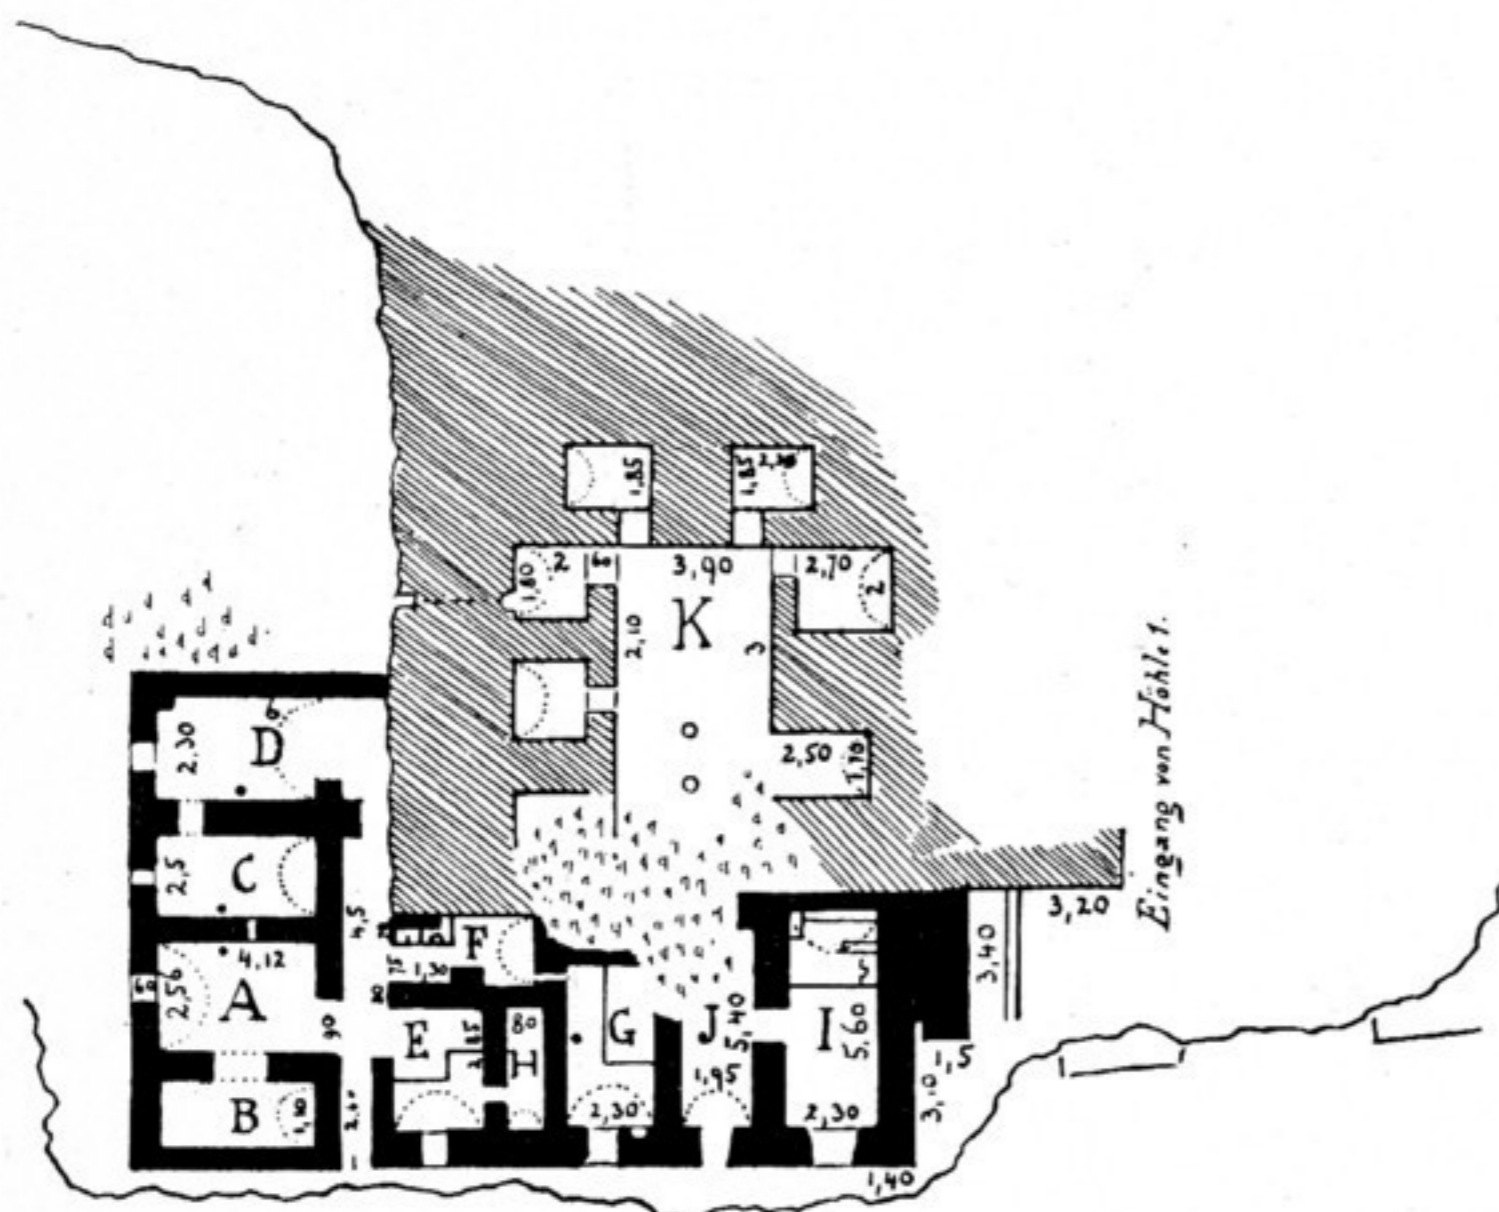
Fig. 502. Anlage 2.

Es folgen nun die drei parallel liegenden, nach dem Fluß zu orientierten, langen Gewölbe *G, J, I*.

*J* ist der Eingang in das System und zugleich in die dahinter liegenden Räumlichkeiten. Der nebenan liegende Raum *G* mit großem Kang, Kamin und Fenster ist durch einen durchgehenden »Uyuq« mit Remise *F* verbunden; der auf d. and. Seite d. Eing. lieg. Raum *I* ist mit Kang, einem Ofen, einer Vertiefung für Vorräte und einer Zwischenbank ausgestattet. Der Vorratsraum ist also mit in demselben Zimmer, während *F* für *G* nur durch den Uyuq angeschlossen, im übrigen auch den jenseitigen Räumlichkeiten zugänglich ist.

Soweit wäre nun die Ökonomie ziemlich klar, schwierig ist aber die Beurteilung des Raumes hinter *G,*

*J, I.* Denn hier ist der Berg abgestürzt, und es war, ohne Lebensgefahr, nicht möglich, hier weiter zu graben. Als beim Weitervorgehen große Blöcke herabstürzten und den Ketmen eines Arbeiters zerschmetterten, wurde die Arbeit eingestellt. Und das war bedauerlich, denn gerade in der Ecke zwischen *G* und *F* begannen Funde uighurischer Manuskriptstücke häufiger zu werden. Was in der Ecke zwischen *F* und *G* lag, blieb unsicher, groß kann die Räumlichkeit kaum gewesen sein.

Denn hinter System *G, J, I* liegt eine große Höhle *K*, deren Gewölbe fast ganz abgestürzt ist. Im Estrich dieser Höhle sind zwei tiefe Löcher, vielleicht für Wassergefäße. R u. L von der Höhle liegen kleine gewölbte Kammern mit Türen nach dem Schiff, von fast quadratischer Anlage und zwar *R* zwei, *L* drei; in der dritten *L* ist in der inneren Wand eine Höhlung, aus welcher sowohl ein Ausgang nach der inneren Flanke des Berges (jetzt verschüttet), als nach oben eine Treppe führt, welche bei der kleinen

Ruine, oben auf der Spitze des Berges, endet. So war das Kloster auch von der Hochstraße über dem Berge, auf welcher heute der gewöhnliche Weg nach Murtuq führt, zugänglich.

Auch in der Rückw. der großen Höhle waren zwei Türen, welche in fast quadratische, gewölbte Kammern führten.

Alle diese Gebäude sind ohne jeden Schmuck; bei der Ausräumung wurde nichts Nennenswertes gefunden. Ich glaube, daß es sich um Meditationskammern handelt, welche um einen Hof für Versammlungen lagen, der großen Höhle. Die Kammer mit der Treppe war für diesen Zweck natürlich nicht anzusprechen, sondern bildete nur einen Ausgang.
