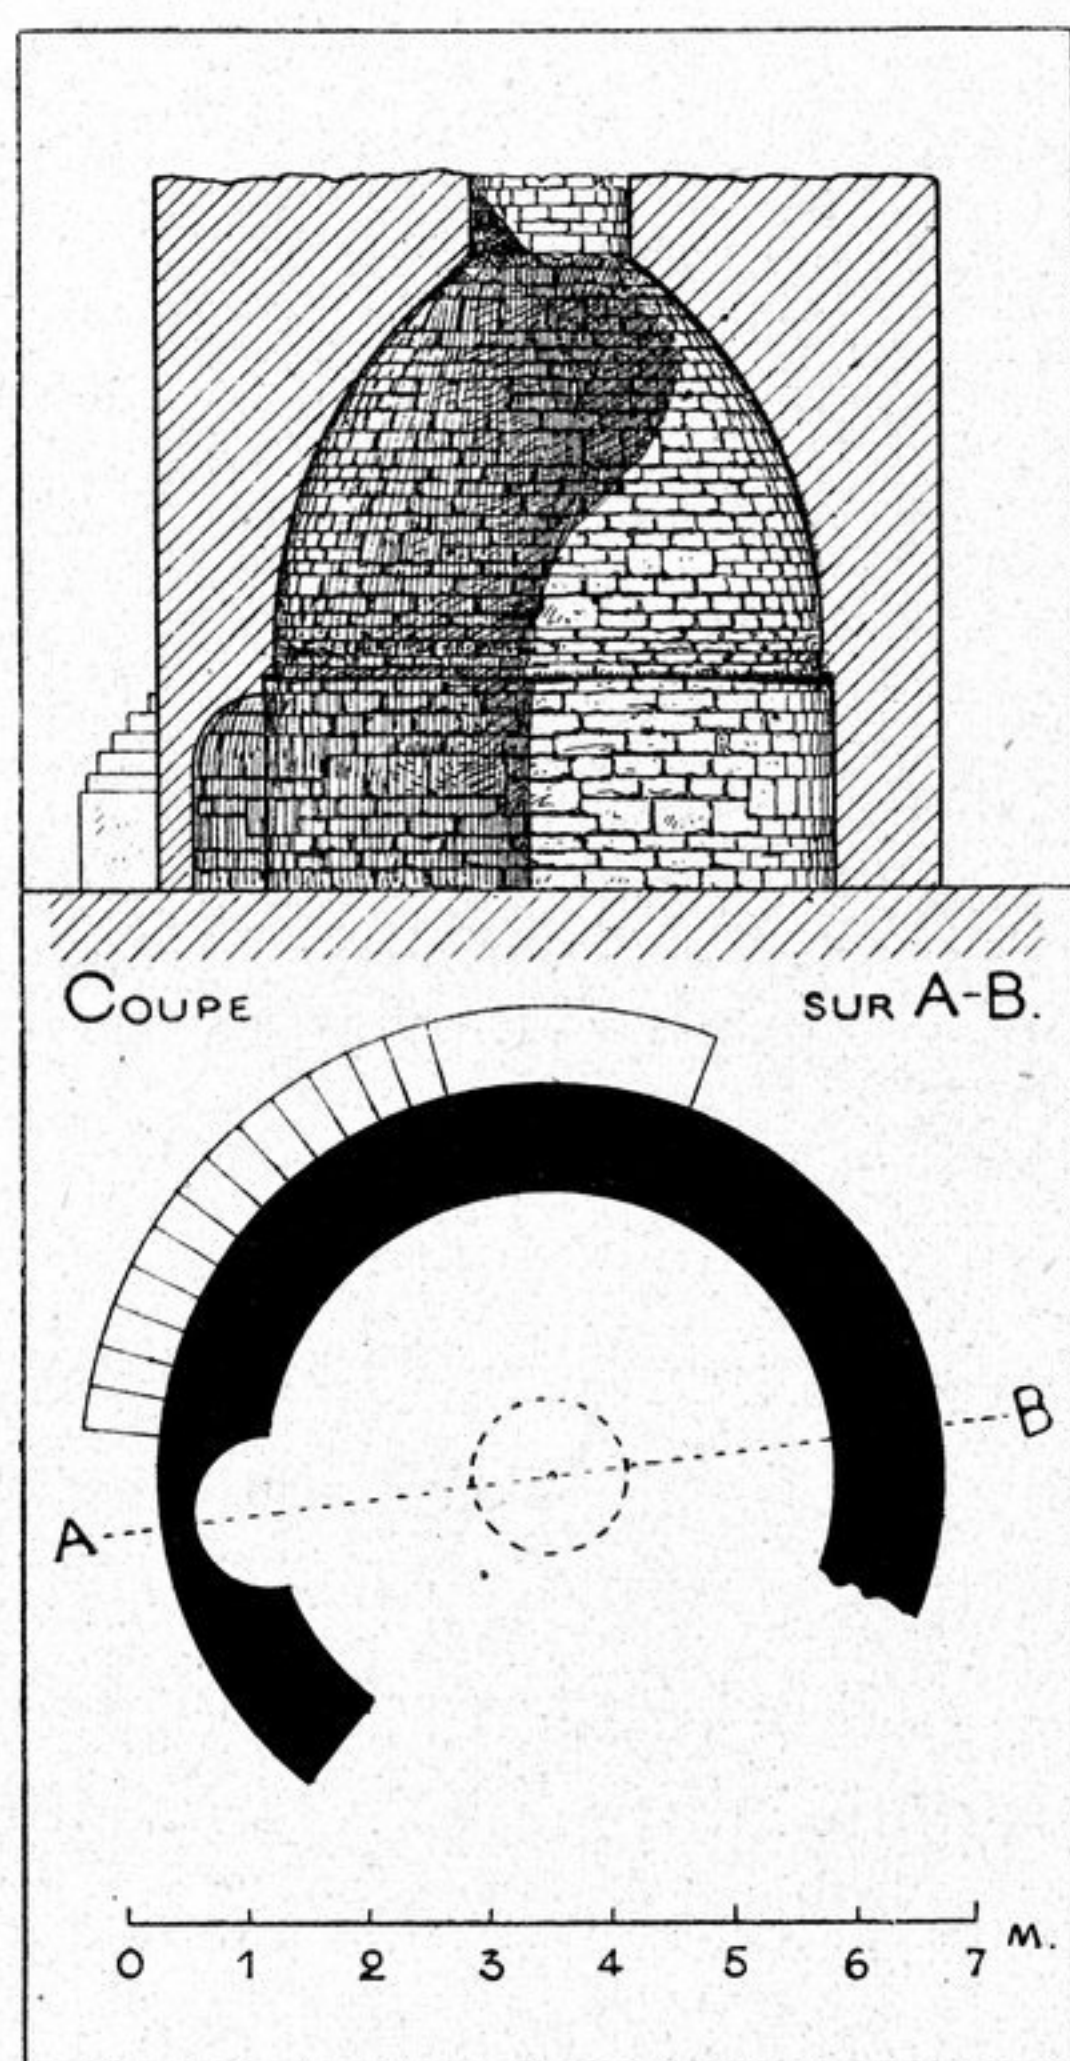
FIG. 39. — RUINES D'UN VIHARA ROND : PLAN ET ÉLÉVATION.
Dans la passe de Chârkottai (Swât).
