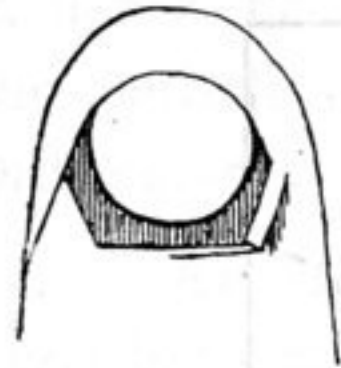
Fig. 77.

An der Südwand des ersten Gewölbes a", unmittelbar da, wo die Kuppel von J sich an die Außenmauer anlehnte, ist ein Stückchen des Obergeschosses erhalten und in der Außenwand sieht man ein originelles Fenster. Es ist ein rundes Loch (gavākṣa), hinter dem ein Gewölbe modelliert ist, das unten in einen Sitz ausläuft, gerade groß genug, daß ein Mann hier sitzen könnte.
