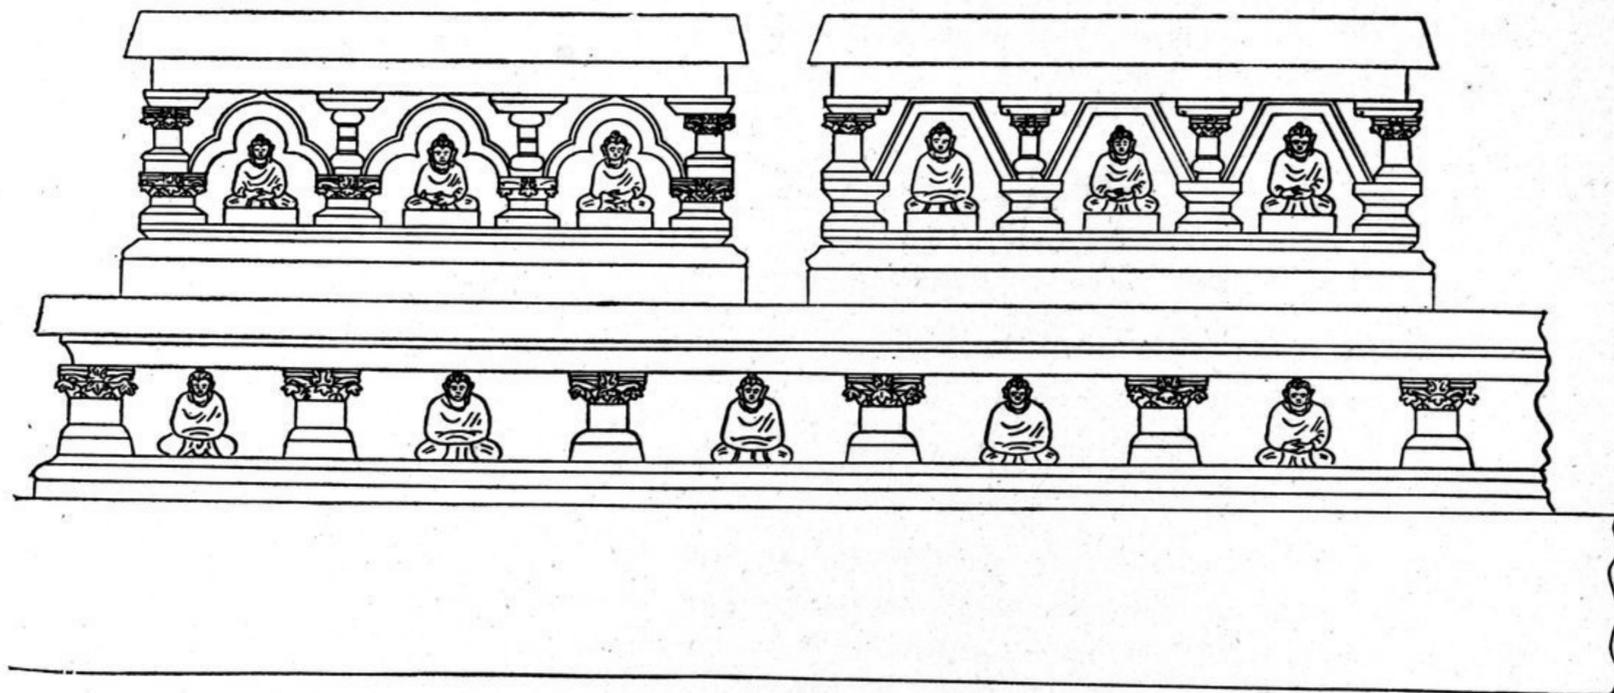
FIG. 59. — Façades méridionales des st. TK, 43 et 44.
