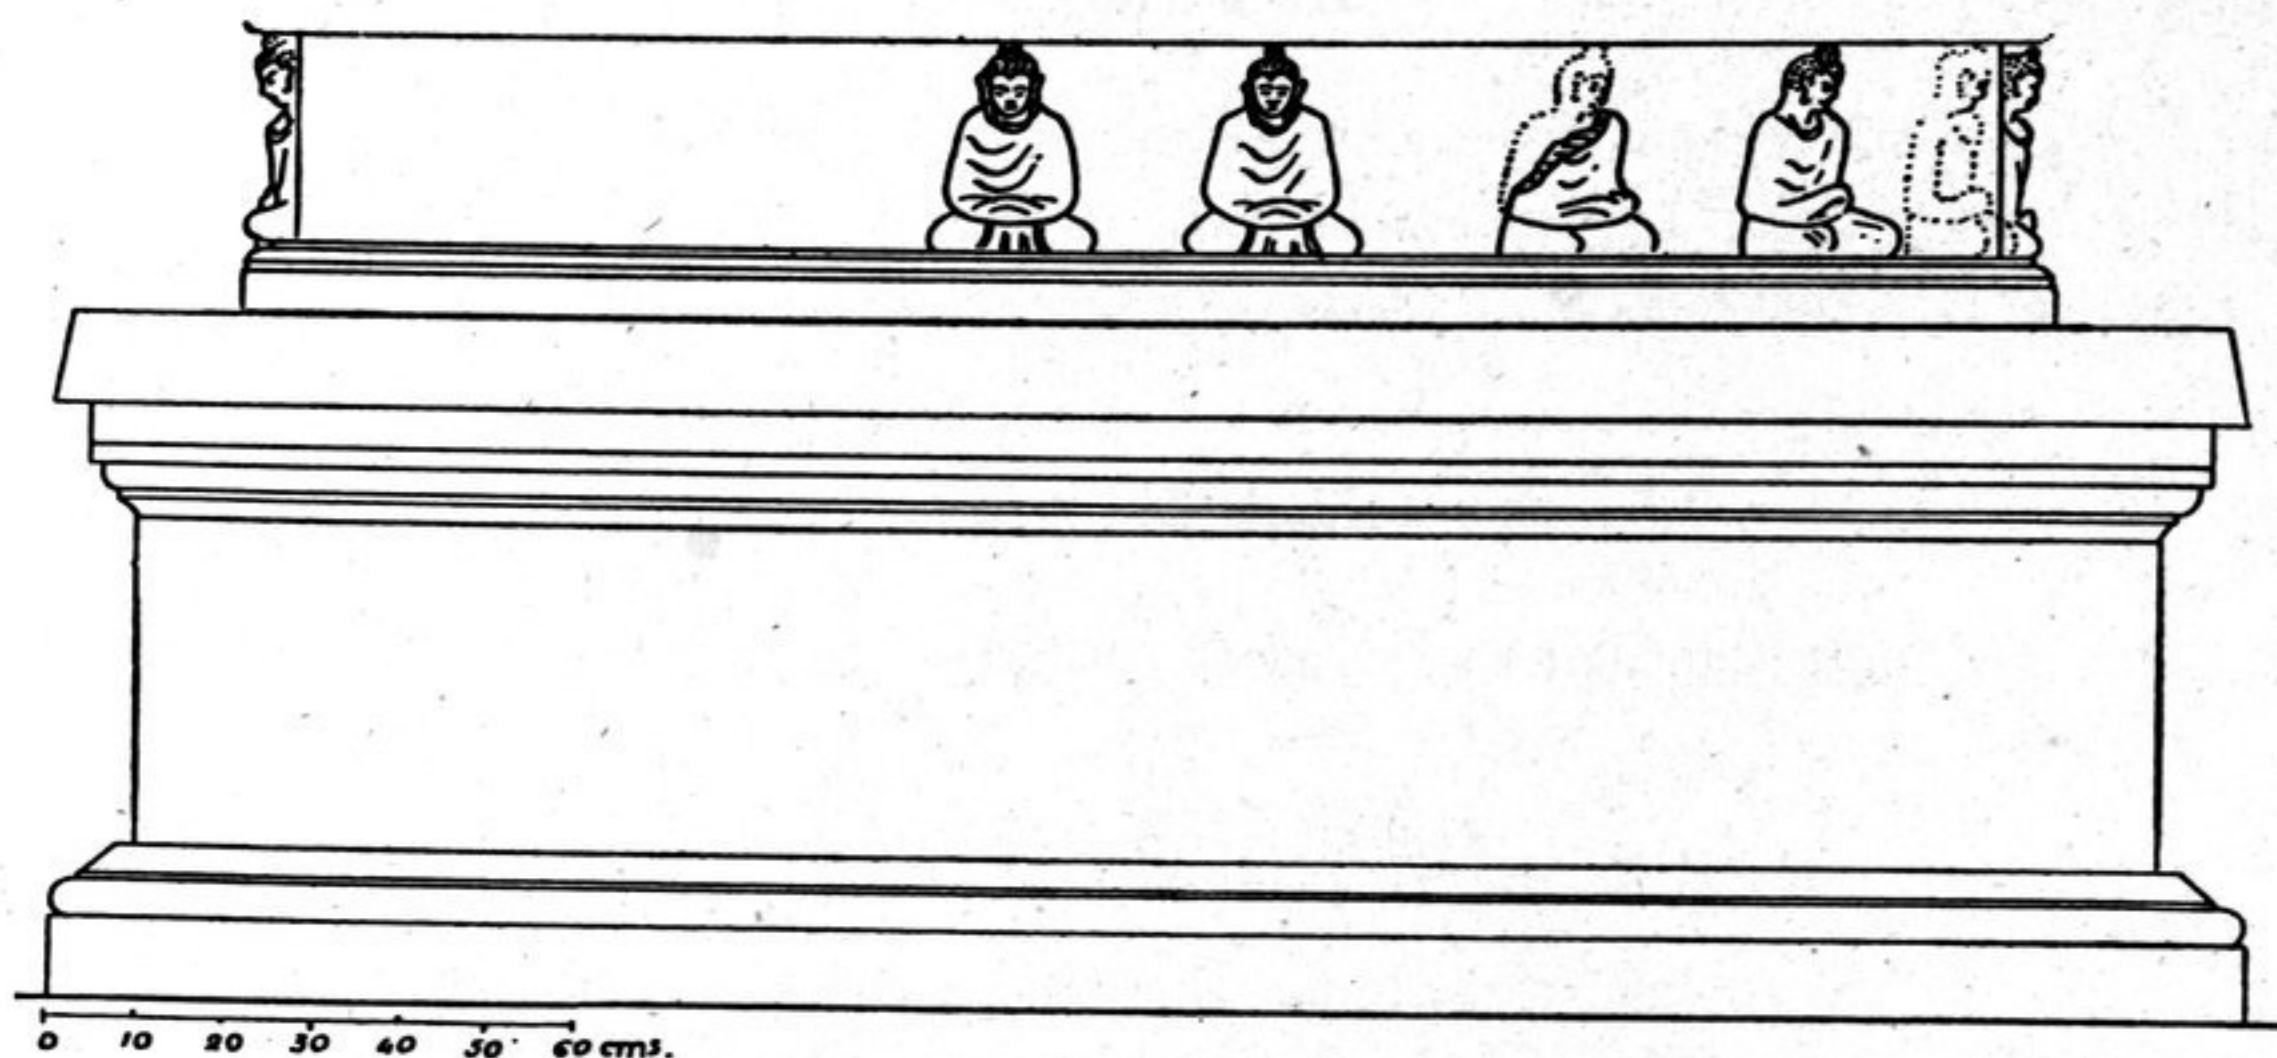
FIG. 60. — Façade du st. TK, 46.

sique. Il est constitué par une moulure précédant la frise et la plate-forme. Sur celle-ci s'élevait un corps

cylindrique également sans pilastre, mais portant seize, peut-être dix-sept, Bouddhas en méditation. L'édifice était démoli au niveau de l'entablement du premier corps cylindrique.

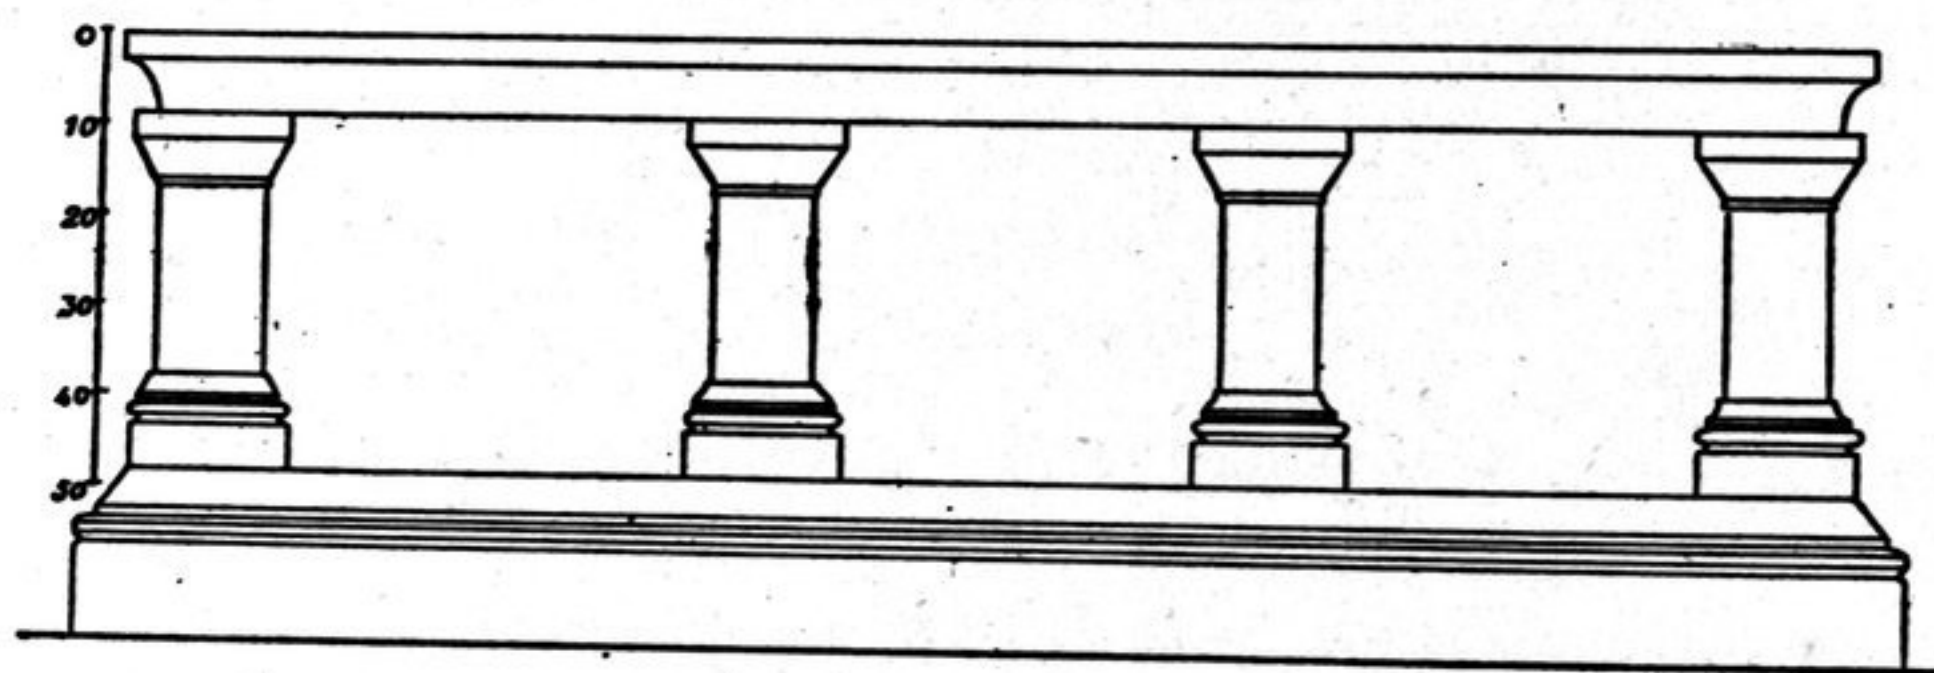
FIG. 61. — Façade du st. TK, 48.

Côté : 2 m. *Stûpa* démoli au niveau de l'entablement et réduit à des pierres de taille. Il portait quatre pilastres.
