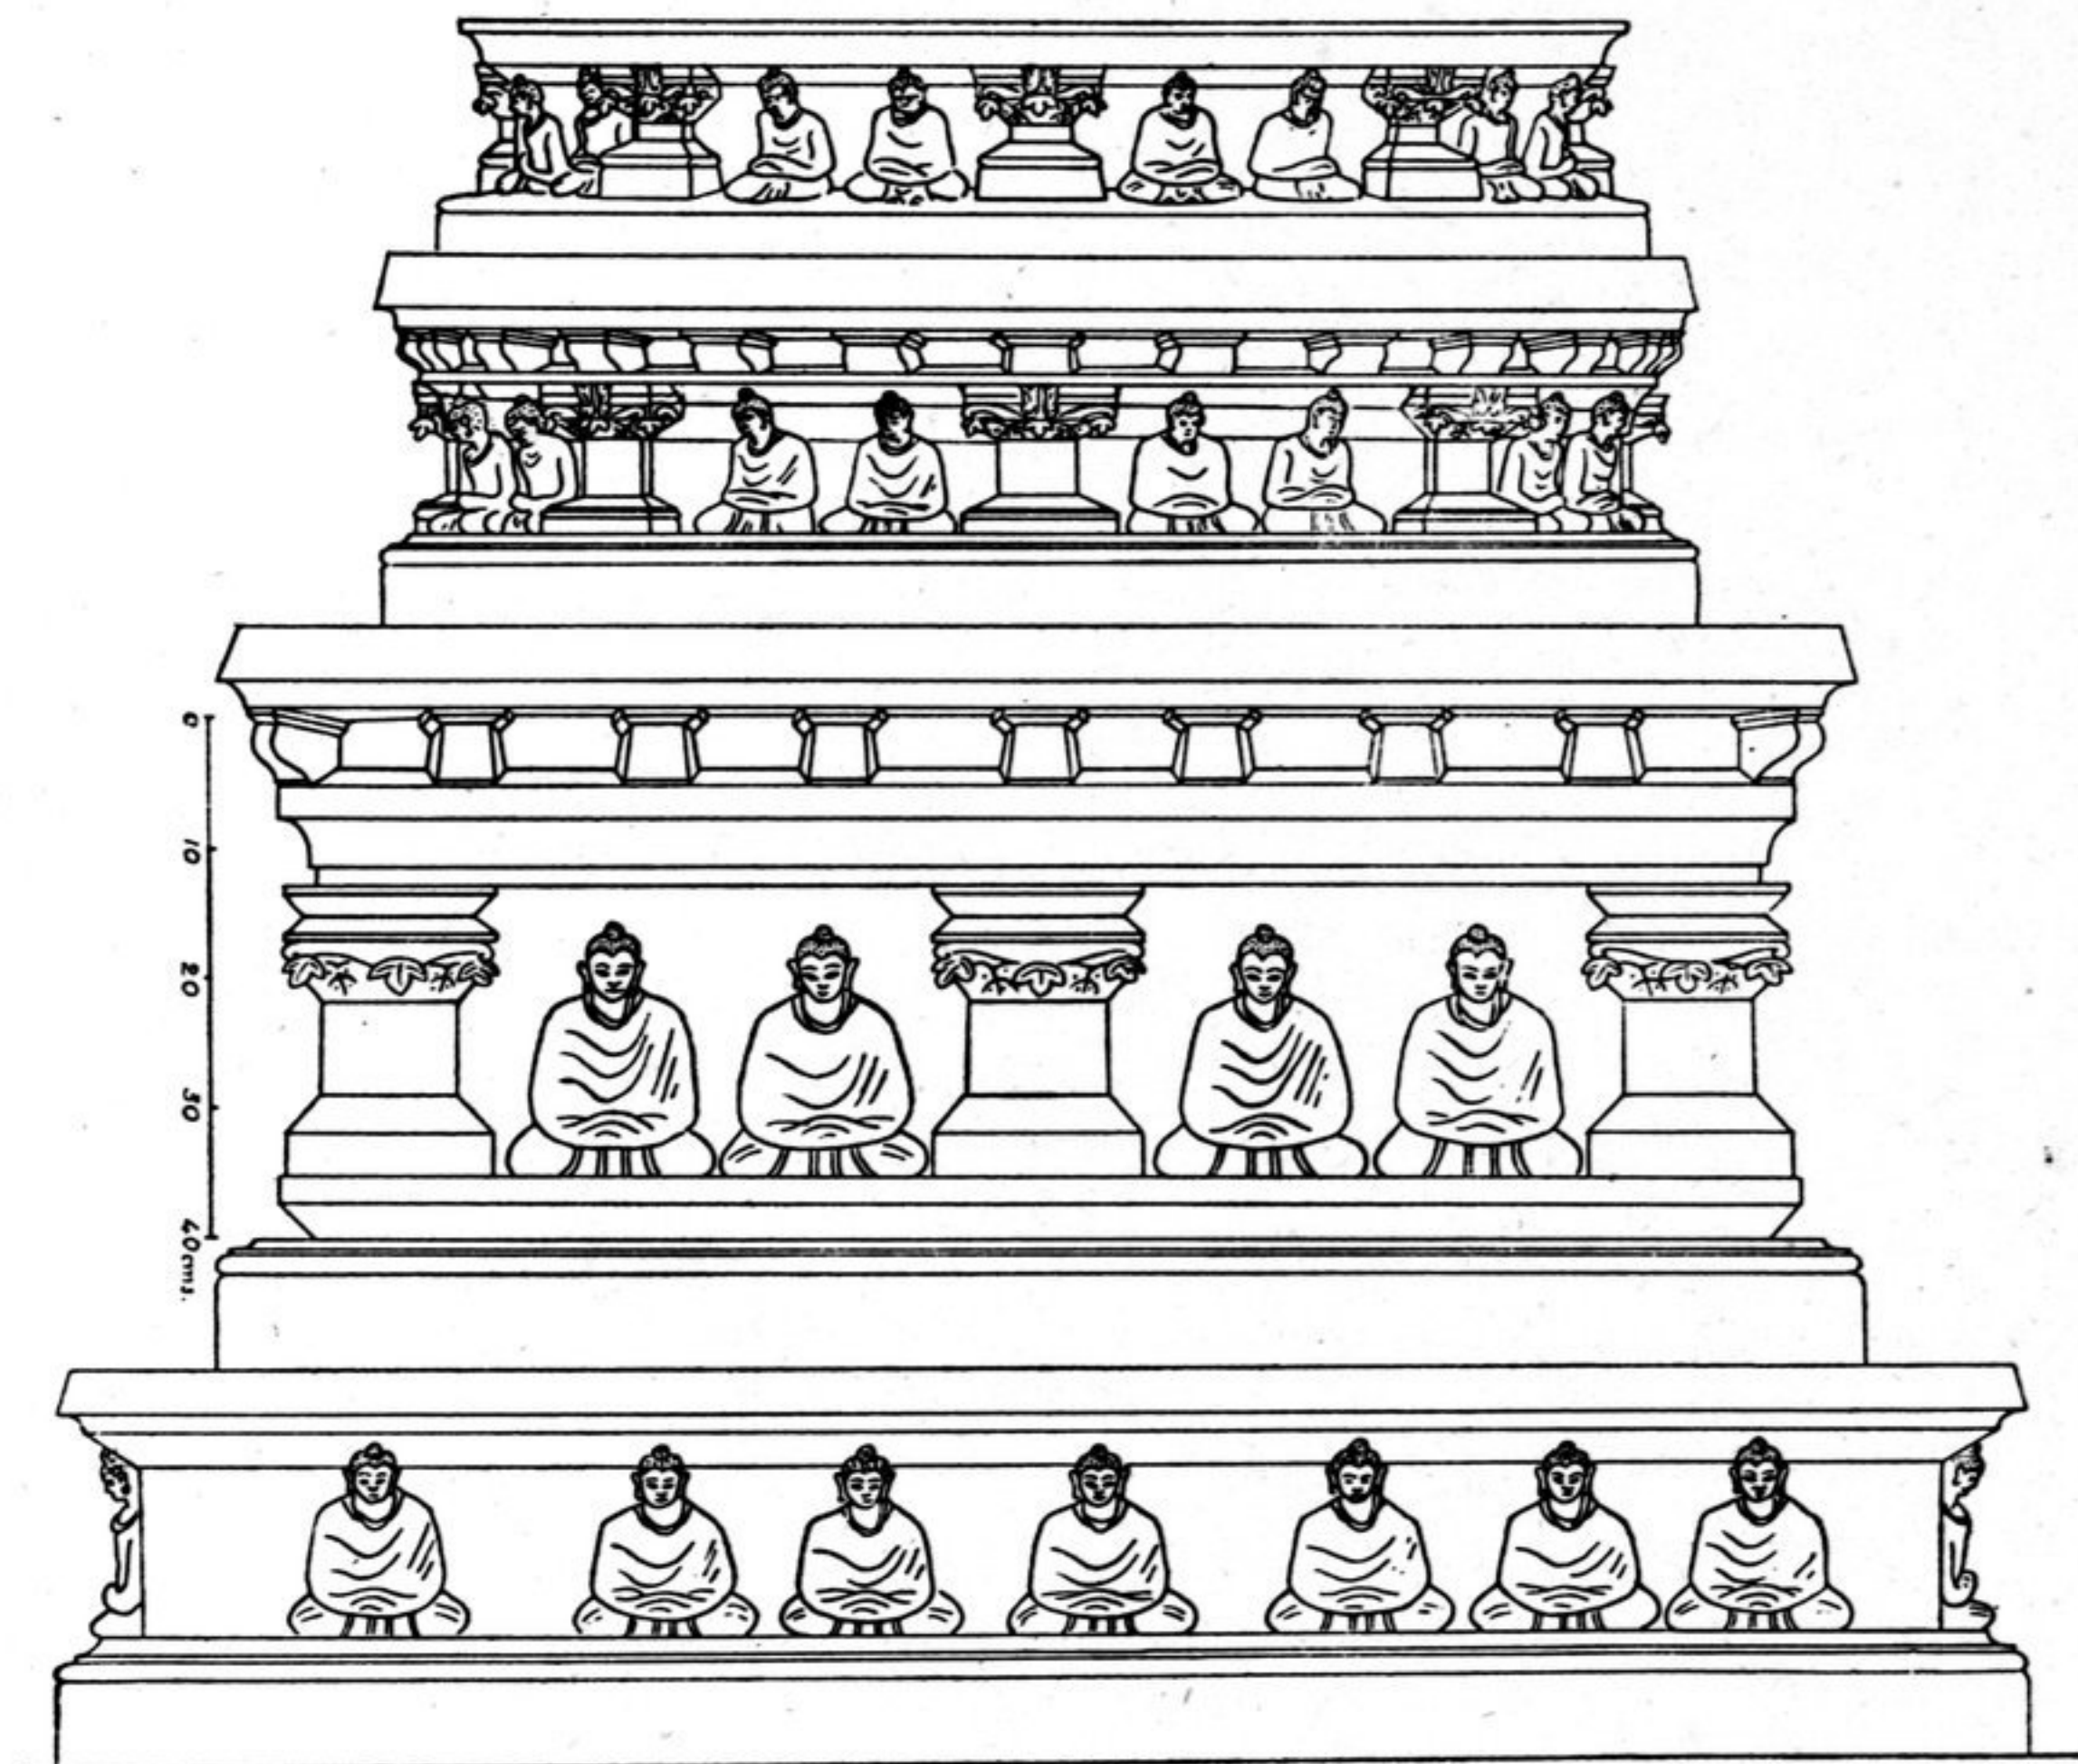
FIG. 90. — Façade S. du st. 124.

Ses parois maintenant dégradées, étaient entièrement enduites de stuc et portaient des person-

nages peints. A droite et à gauche étaient placés deux Bouddhas debout dont il ne reste que les trônes, en fleurs de lotus épanouies, et dont les débris sont répandus dans un rayon de 2-m. 50.
