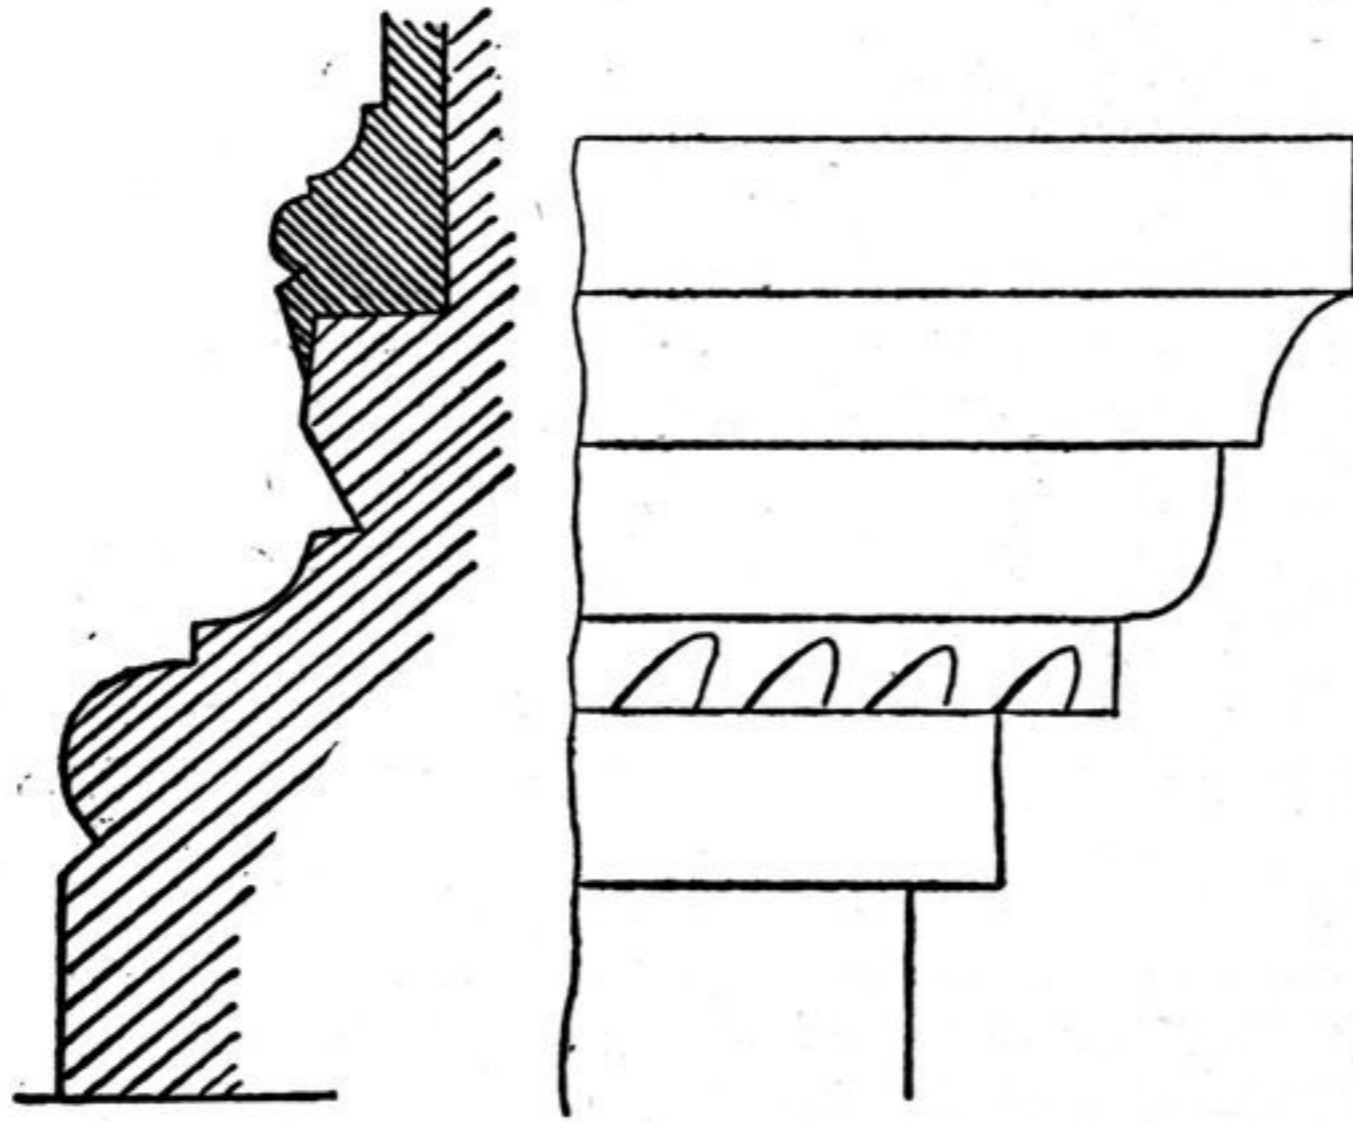
L'entablement est constitué de bandeaux en saillie les uns au-dessus des autres. Le deuxième est orné de petits triangles en creux exécutés, comme dans B, 30, par la pression dans le stuc mou d'une pointe d'ébauchoir.

FIG. 129. — Base et entablement du st. B, 14.

Les consoles sont espacées de 0 m. 11 et par leurs formes laissent une impression différente des autres *stūpa*. Leurs courbes, en se mariant avec le plafond, simulent des arches rapprochées et massives.

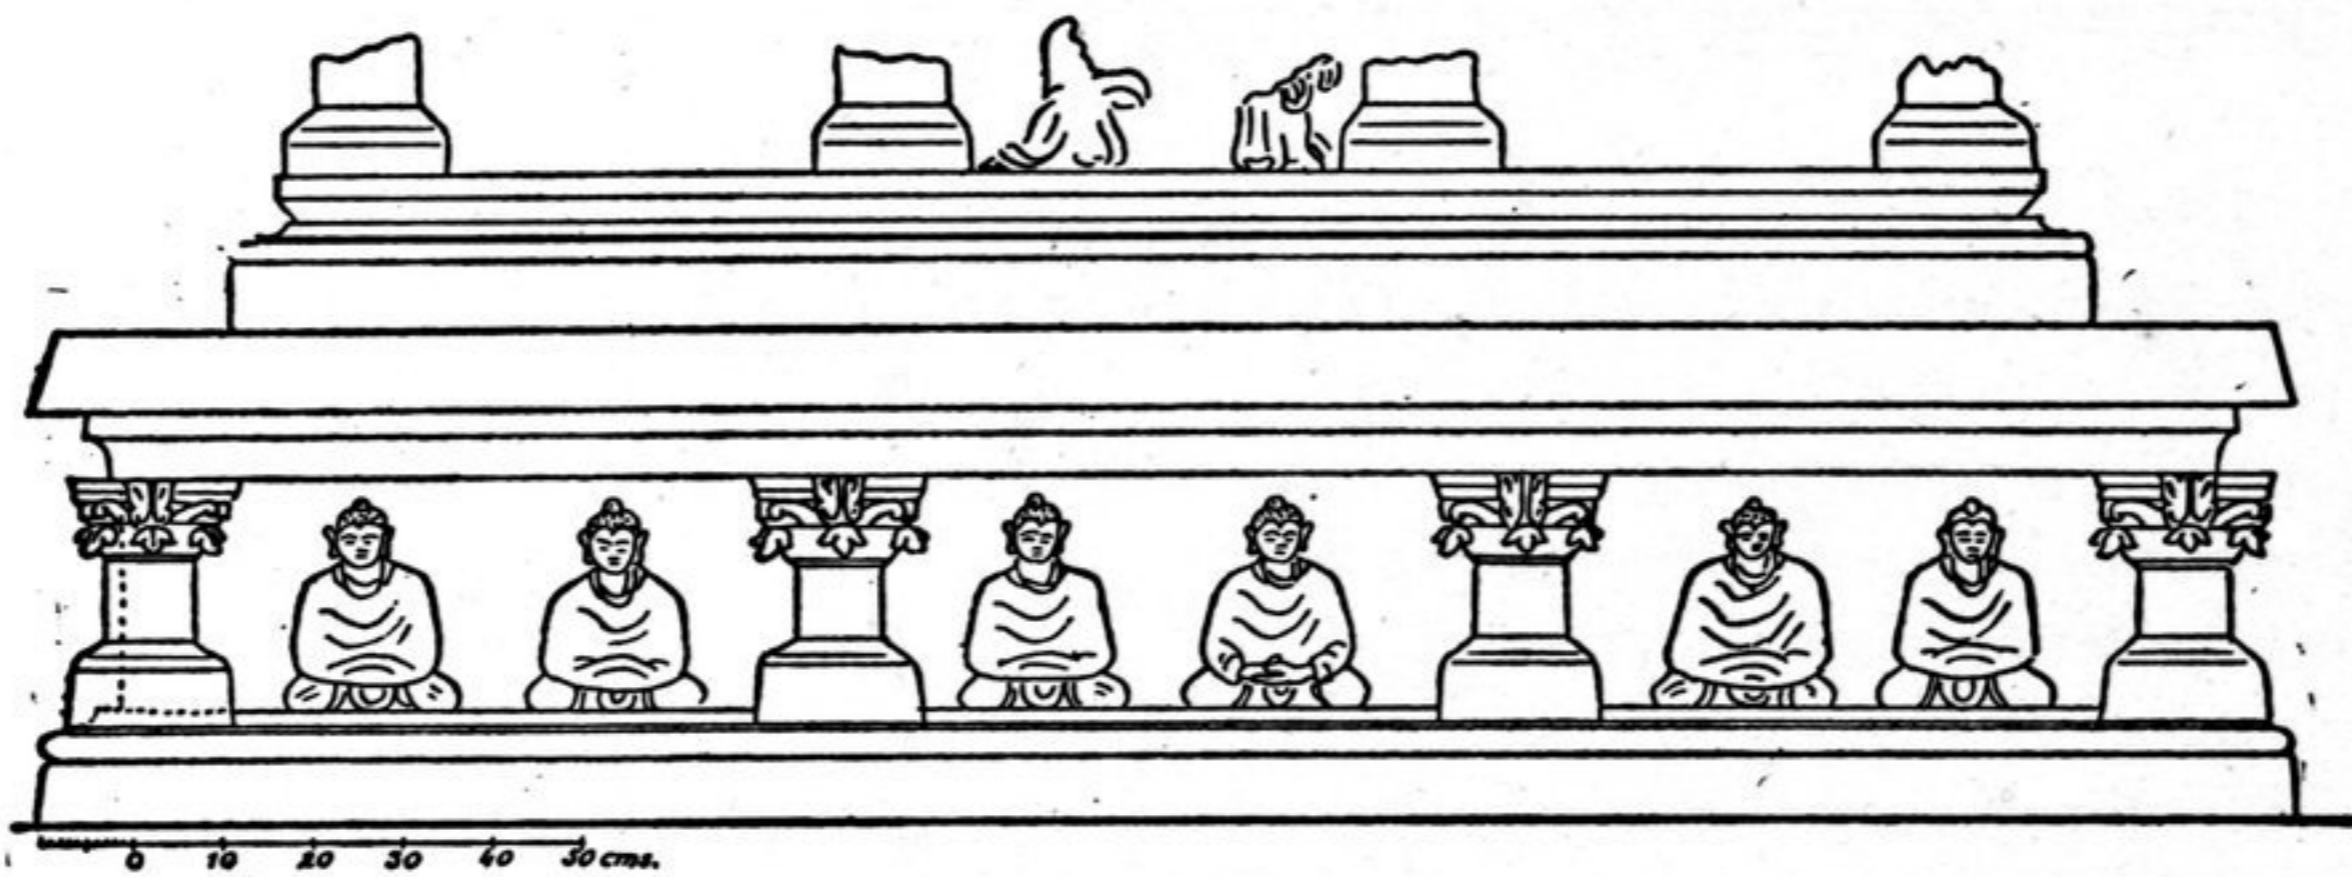
FIG. 130. — Façade E. du st. B, 18.

Stūpa apparemment semblables ; mais, le premier étant très dégradé, nous nous bornerons à la description du second.
