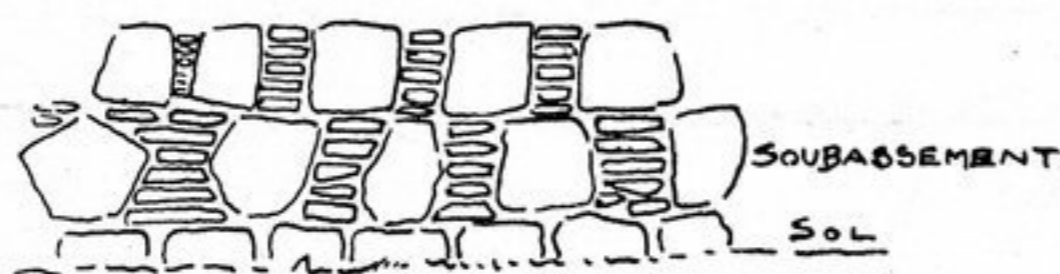
FIG. 1.

Les édifices ruinés avaient disparu sous les terres détachées des pentes orientales du Koh Hazar-i-bagal par les pluies torrentielles qui sévissent au printemps; de telle sorte que le sanctuaire et ses dépendances se présentaient à l'œil de l'observateur sous l'aspect de monticules aux formes plus ou moins arrondies (voir Pl. VI). Un détail caractéristique; à savoir la nuance claire de la masse terreuse du sommet de ces *tumuli* devait attirer, puis retenir l'attention de M. Jean Carl. Les premiers sondages pratiqués dès le 1<sup>er</sup> mars 1934 donnèrent des résultats nettement encourageants. C'est ainsi que fut assurée la mise au jour d'une partie des dépendances (E, F), des sanctuaires A, B, C. et de la face Sud du mur de soutènement (voir Pl. I). D'épaisses plaques de schiste superposées formaient l'appareil de ce mur de soutènement. Cet empilage était consolidé, de place en place, par l'insertion de gros blocs de schiste à parements extérieurs soigneusement taillés, un mode de construction classique dont les sites anciens de la région de Jelālābād et de Kābul nous ont révélé de nombreux exemples (fig. 1, 2).
