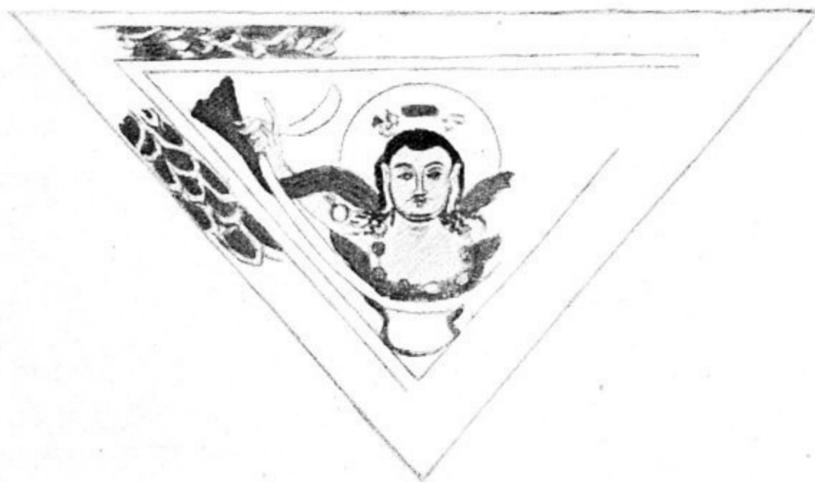
Fig. 333. Feld 2 aus d. Plafond vgl. Fig. 332 c. Ob. 56 cm breit.

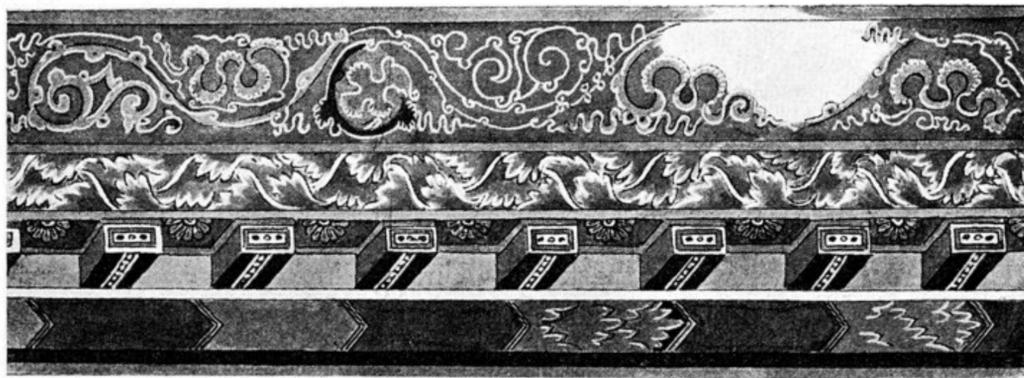
Fig. 335. Borte d. Seitenw. üb. d. Buddhapredigten, Orig. etwa 50 cm h. Der hier abgeb. Teil war üb. Bild Fig. 340 erhalten.

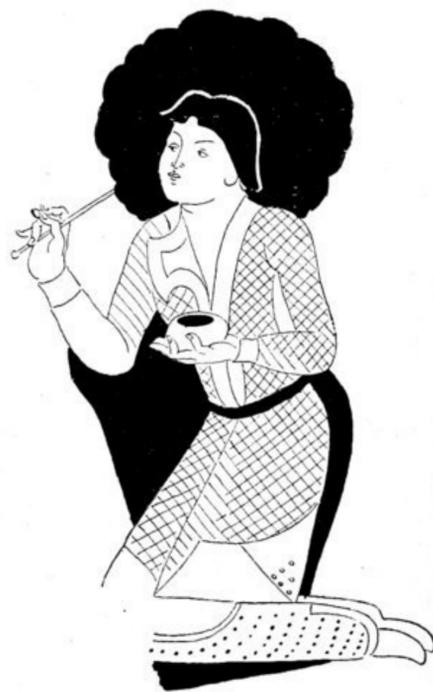
Fig. 334. Diener des Mannes, welcher die Reparatur der Nische veranlaßte, Zeichnung bei $\times\times$ Fig. 332 b. Orig. 34 cm h.
